### 3.16. Atla küla

#### 3.16.1. Asustuse kujunemise ajalugu

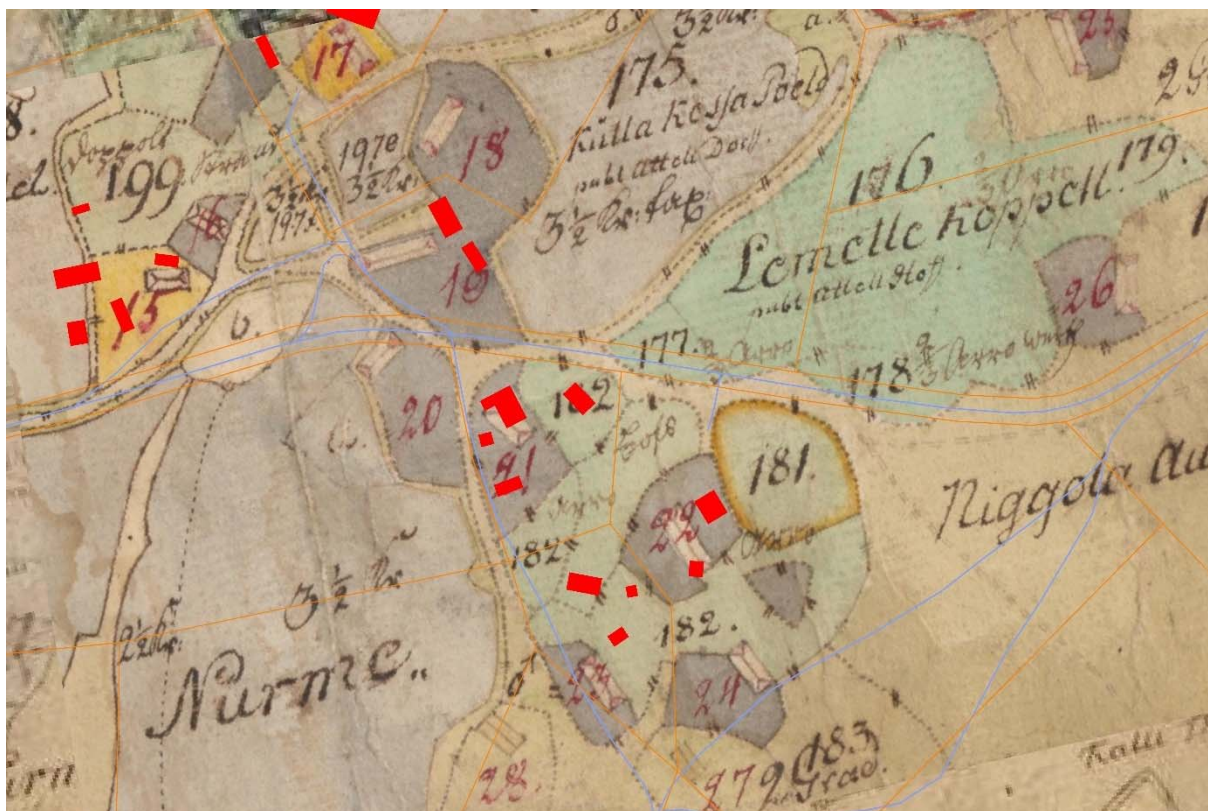
Joonis 134. Väljavõte Atla küla 19. saj alguse kaardist, kus on pikk talukohta tähistav hoone tänastel katastriüksustel Lause (kaardil nr 15), veel teinegi samal maaüksusel (16), Tohvri (17), Ooluse (18), Maie (19), Hübaste (20), Ranna (21), Leemeti (22), Veedrese (23), veel teinegi Leemeti maaüksusel (24), Leete (25), Talba (26), veel kolmaski Leemeti maaüksusel (27) ja Jakobimaa (28). Punasega on tänane hoonestus, sinisega teed ja ruugega katastripiirid. EAA, f 2072, n 3, s 69, l 2k.

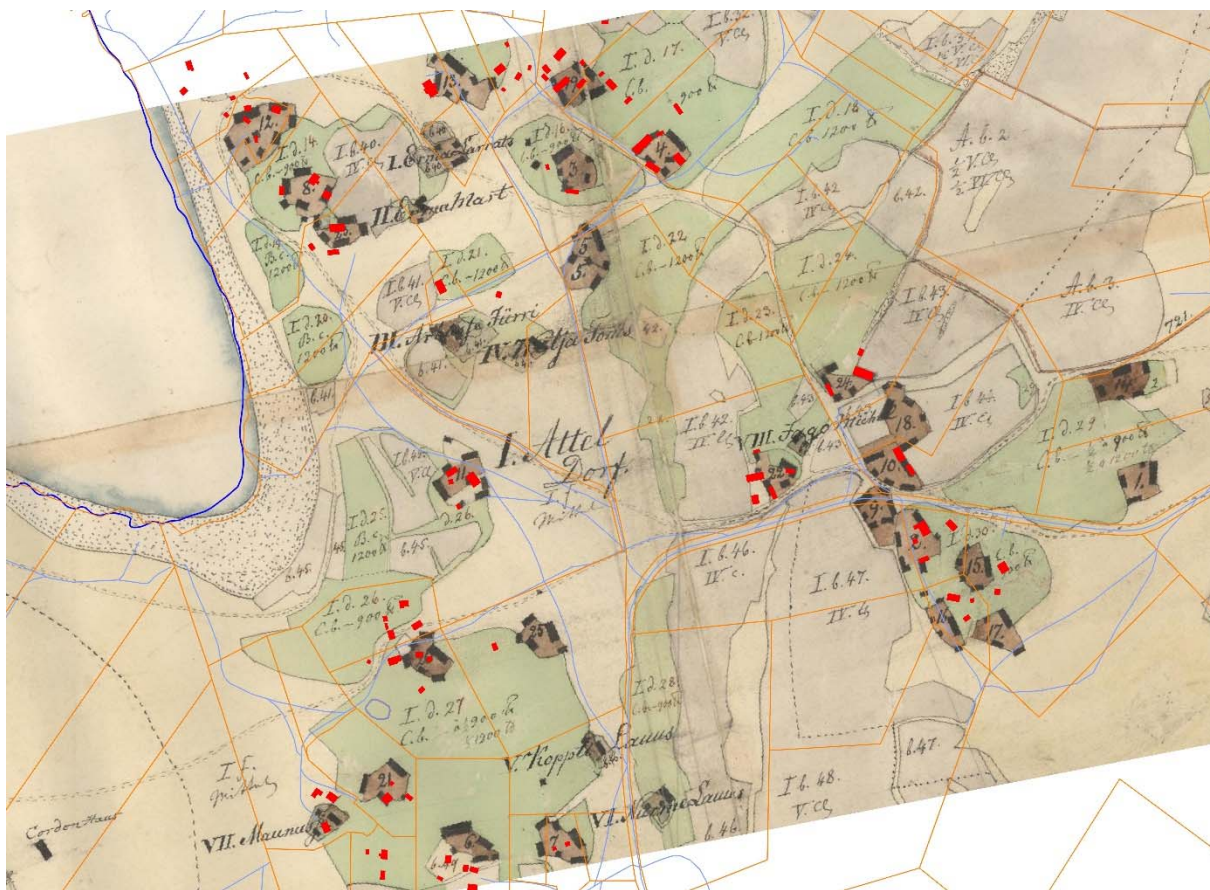
Joonis 141. Väljavõte Atla küla 19. saj I poole kaardist, kus on nii talud kui ka taluhooned. Tegemist paistab olevat eelmisel kaardil visandatud talude korraldikuks uueks kaardiks vormistusega. Võrreldes 18./19. saj vahetusega on mõned talud vähem – Härma-Eino ja Simmu. Kaardilt võib oletada, et Loretsi ja Maie talu rehielamu asub samas kohas kui täna. Punasega on tänane hoonestus, sinisega teed ja ruugega katastripiirid. EAA, f 2072, n 3, s 104, l 1k.

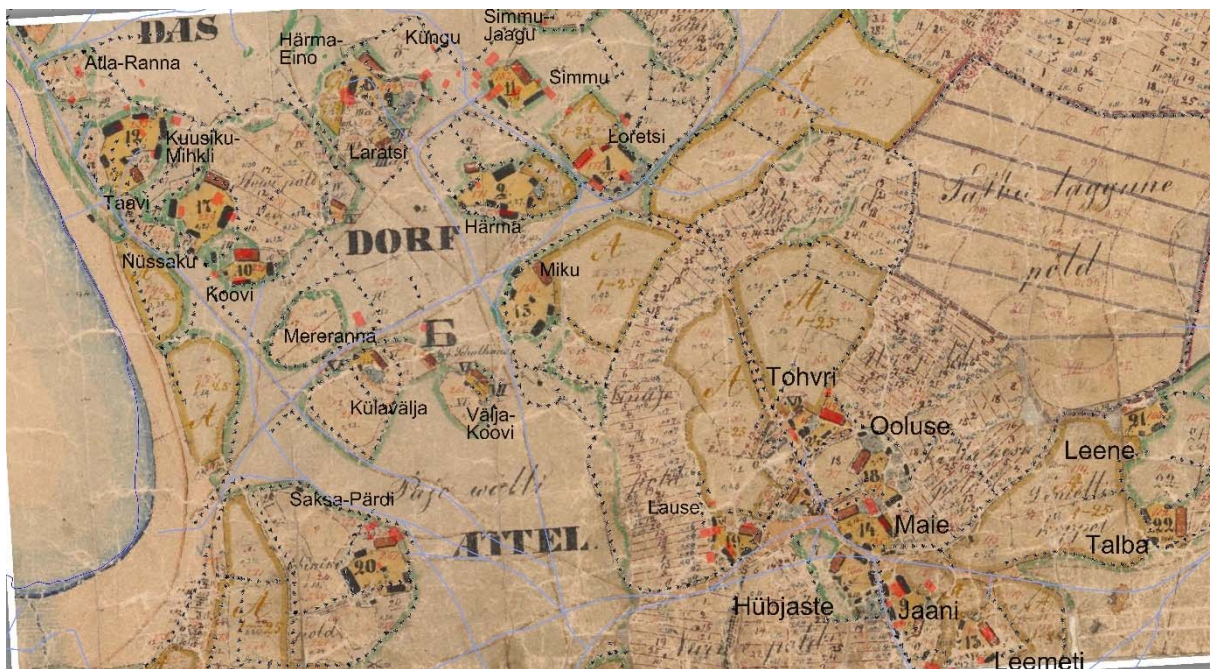
Joonis 142. Väljavõte Atla küla 1861. a kaardist, kus on nii talud kui ka taluhooned. Kaardilt on näha, et mitme talu puhul on säilinud ajalooline hoone või selle asukoht – Koovi, Loretsi, Tohvri elamu ja Maie abihoone. Punasega on tänane hoonestus, mustad kolmnurgad on tänased kiviaiad ja sinisega teed. EAA, f 3724, n 5, s 2187, l 3k.

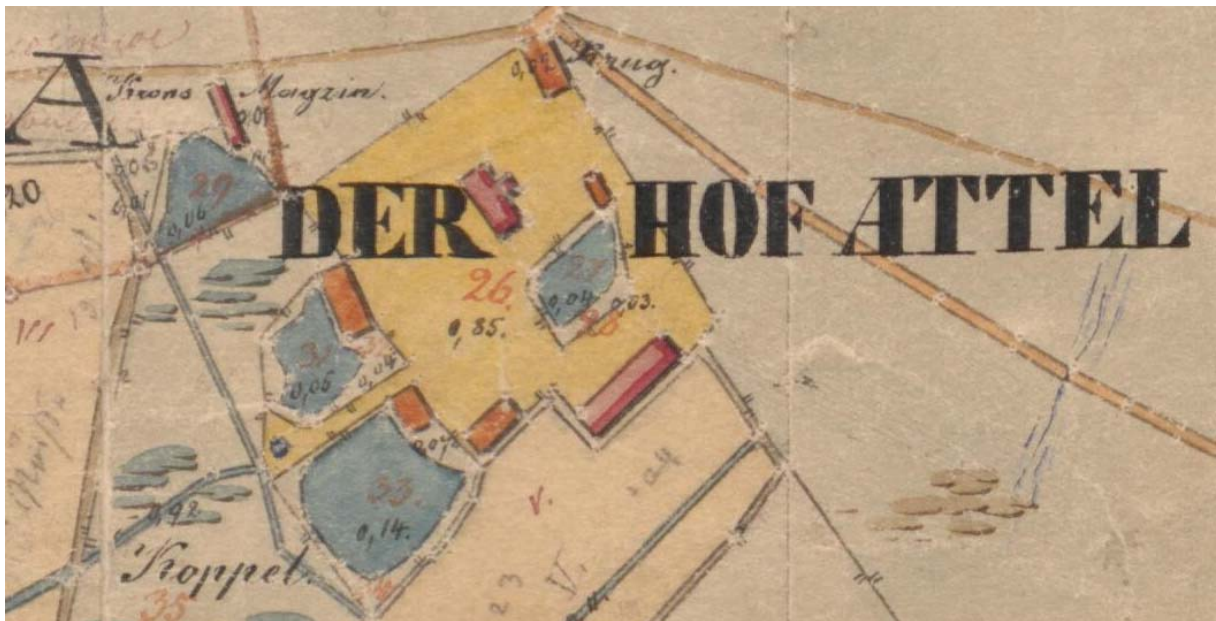
Joonis 143. Väljavõtte Atla mõisa 1861. a kaardist, kus on näidatud mõisas asunud hooned nagu peamaja ja laut ning kaks hoonet nimeliselt – kõrts (*Krug*) ja magasiait (*Krons Magazin*). Mõisasüdamest paarsada meetrit põhja pool asus rehi (*Riege*) ja sellest omakorda paarsada meetrit põhjapool laut või ait (*Scheune*). Mõisasüdamest omakorda paarsada meetrit loodesuunas asus kivimurd (*Steinbruch*). Kõik nimetatud hooned on tänaseks hävinud. EAA, f 3724, n 5, s 2187, l 4k.

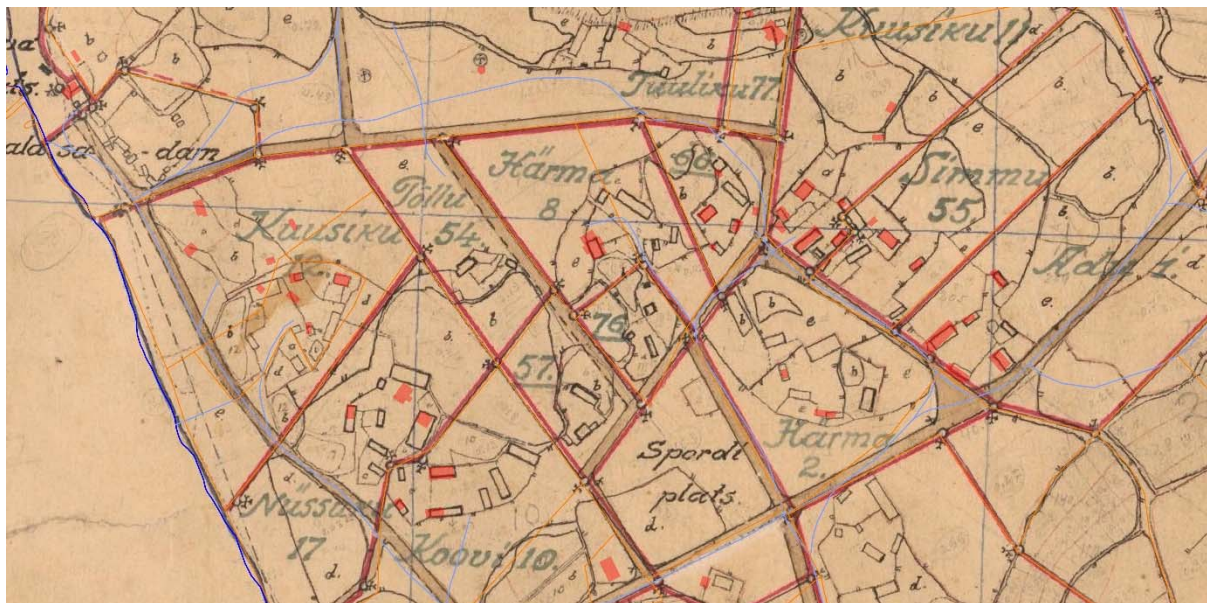
Joonis 147. Väljavõte Atla küla 1930ndate kaardist, kus on talumaade piirid ja taluhooned. Piiride osas on olukord sarnane tänasega, kuid hoonestus on tugevasti muutunud – valdav osa hoonestusest on hävinud. Mõned kohad on siiski säilinud võrdlemise hästi – Loretsi (kaardil Adu 1), Simmu-Jaagu (kaardil Kuusiku 11) ja Koovi. Punasega on tänane hoonestus, sinisega teed ja ruugega katastripiirid. ERA, f T-3, n 24, s 629, l 1k.

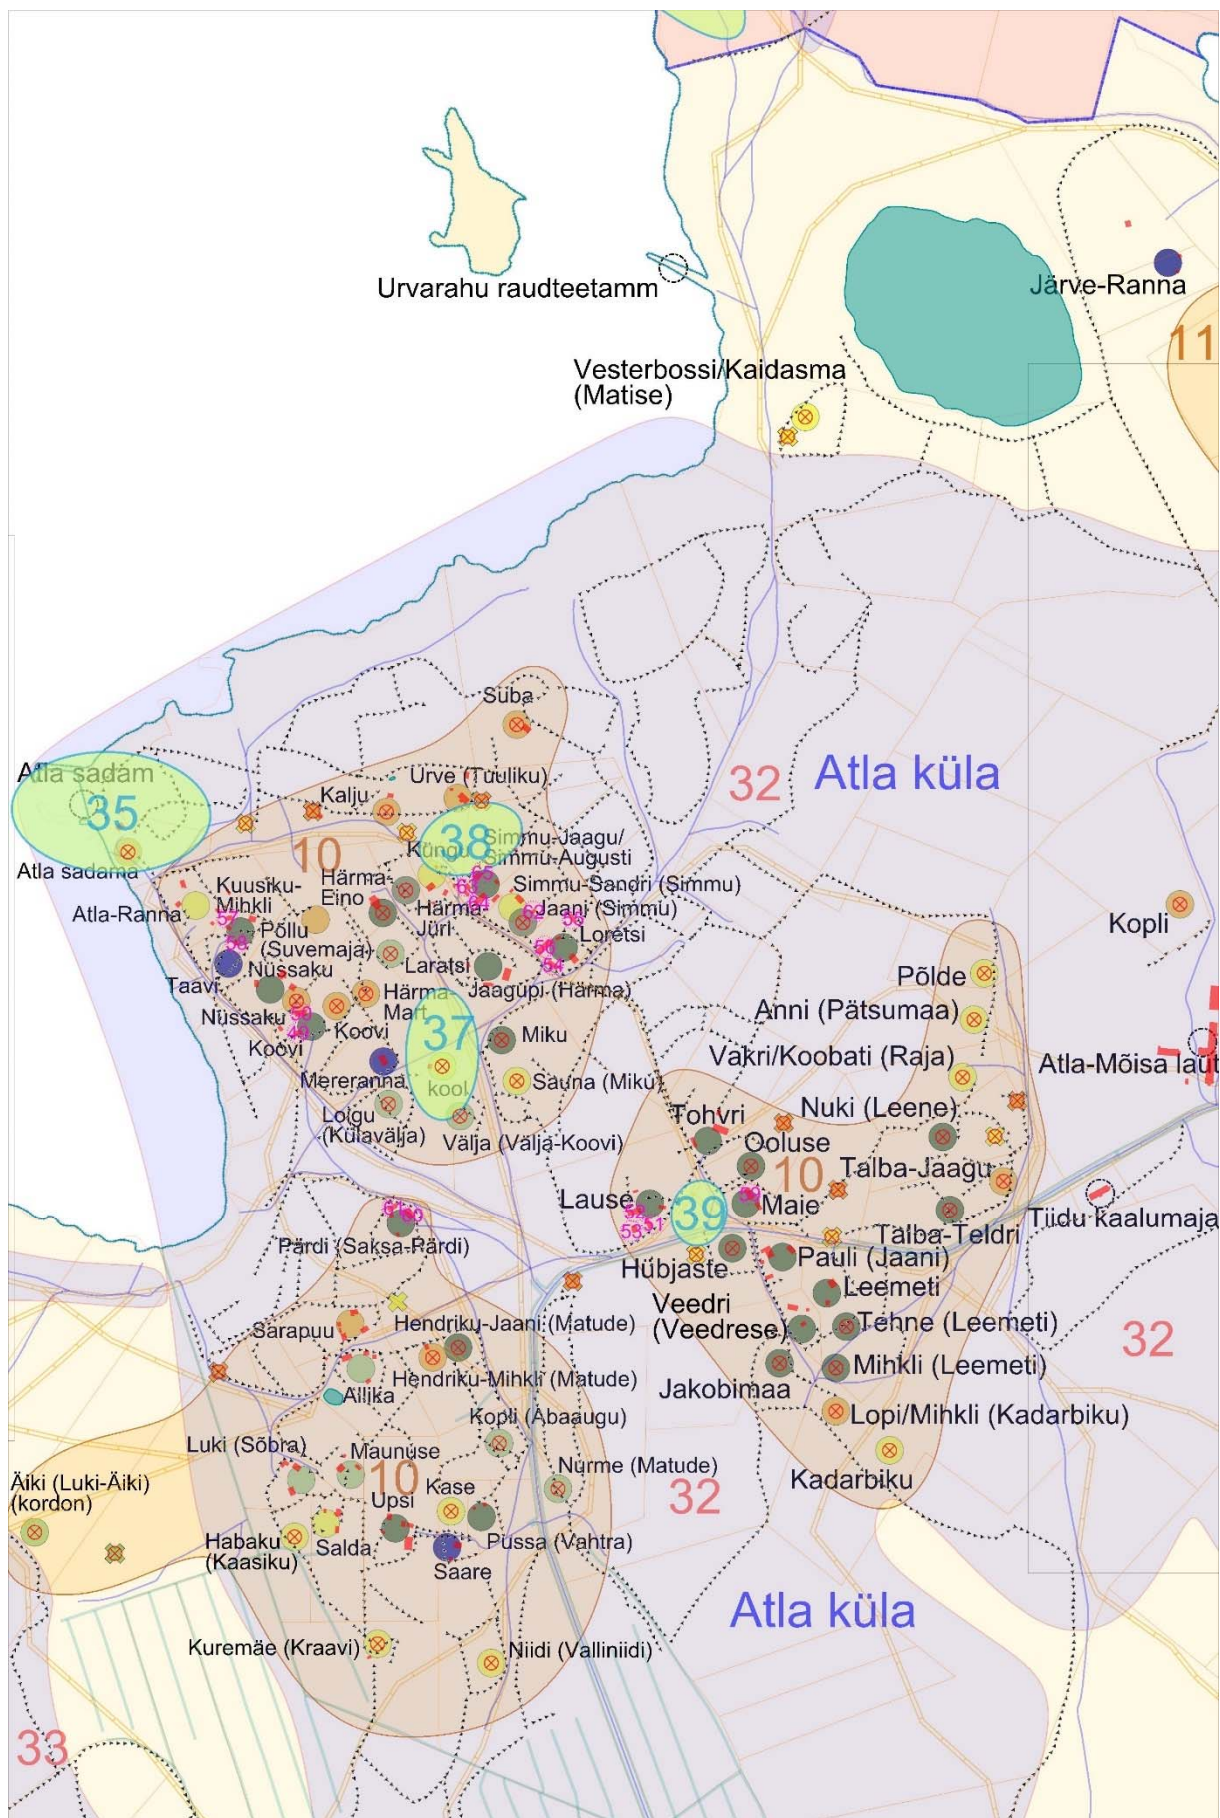
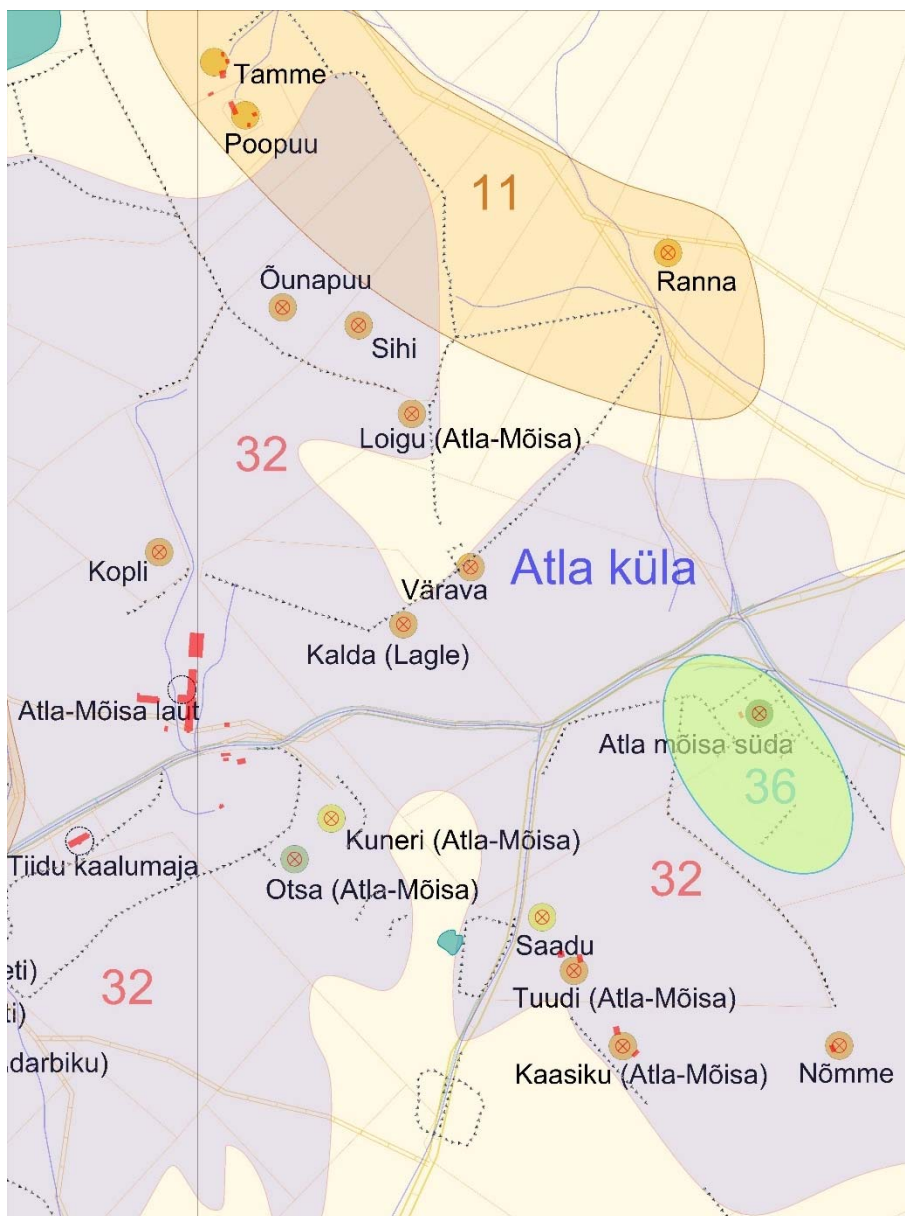
Joonis 150. Atla küla talukohtade vanuseline areng ja paiknemine neljal eraldi lehel – kõigepealt idapoolsemad alad küla tuumik ja endise Atla mõisa ala. Samuti on toodud küla ilmekad pärandkooslused (lilla ala), ühiskondlikud alad (rohelistes) ja väärtuslikud külaalad (pruun), kus on lubatud ainult vanade kohtade taastamine (ala nr 10) või ka uushoonestus (ala nr 11) ning väärtuslikud ehitised (lillad numbrid). Joonisel on ajaloolised talukohad (värvilised sõõrid, punase ristiga hävinud kohad), ajaloolised teed (kollane), tänapäevased teed (tumesinine), tänapäevased katastripiirid (ruuge), külapiiir (sinine katkendjoon), rahvuspargi piir (punane katkendjoon), tänapäevane hoonestus (punane) ja kiviaiad (must täpijoon). Tingmärkide seletust vt Joonis 9, lk 40.

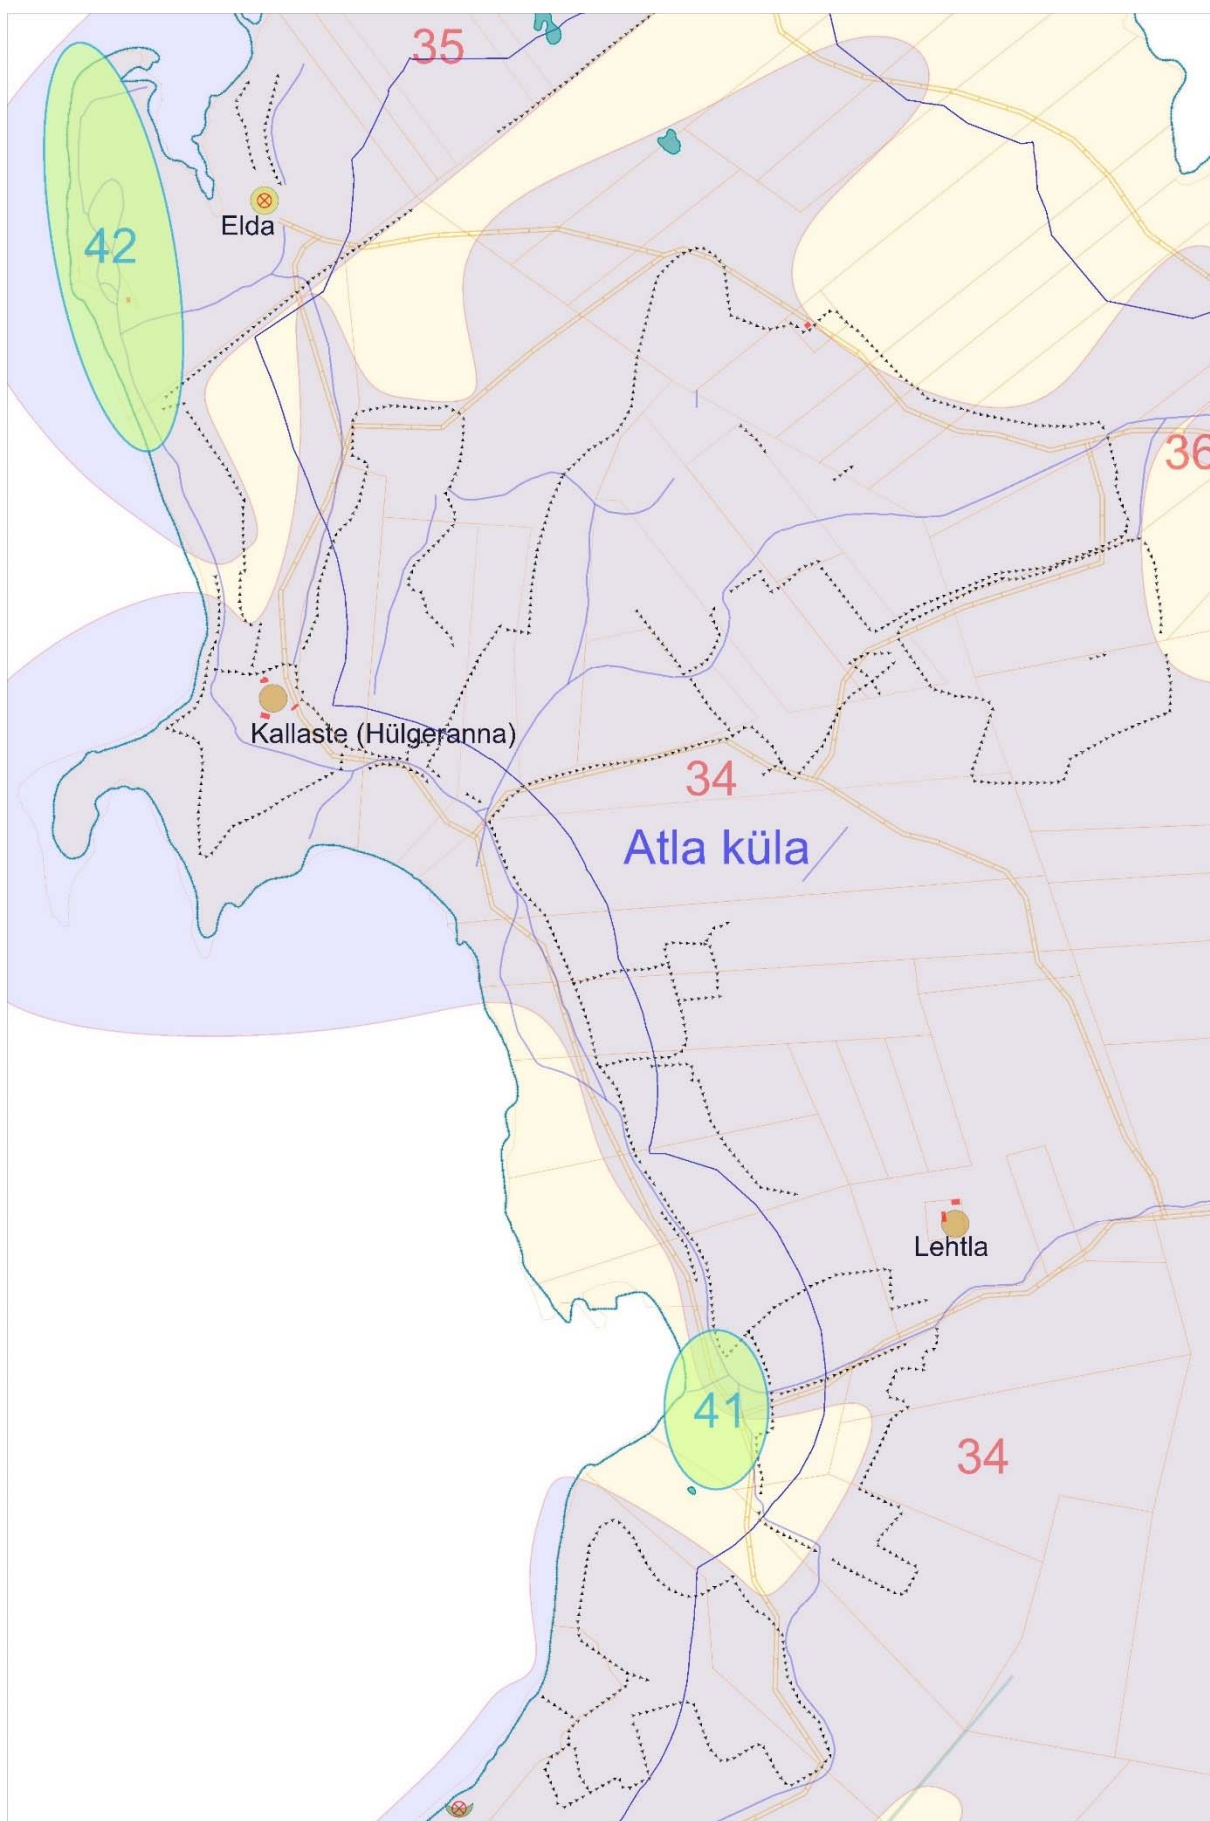
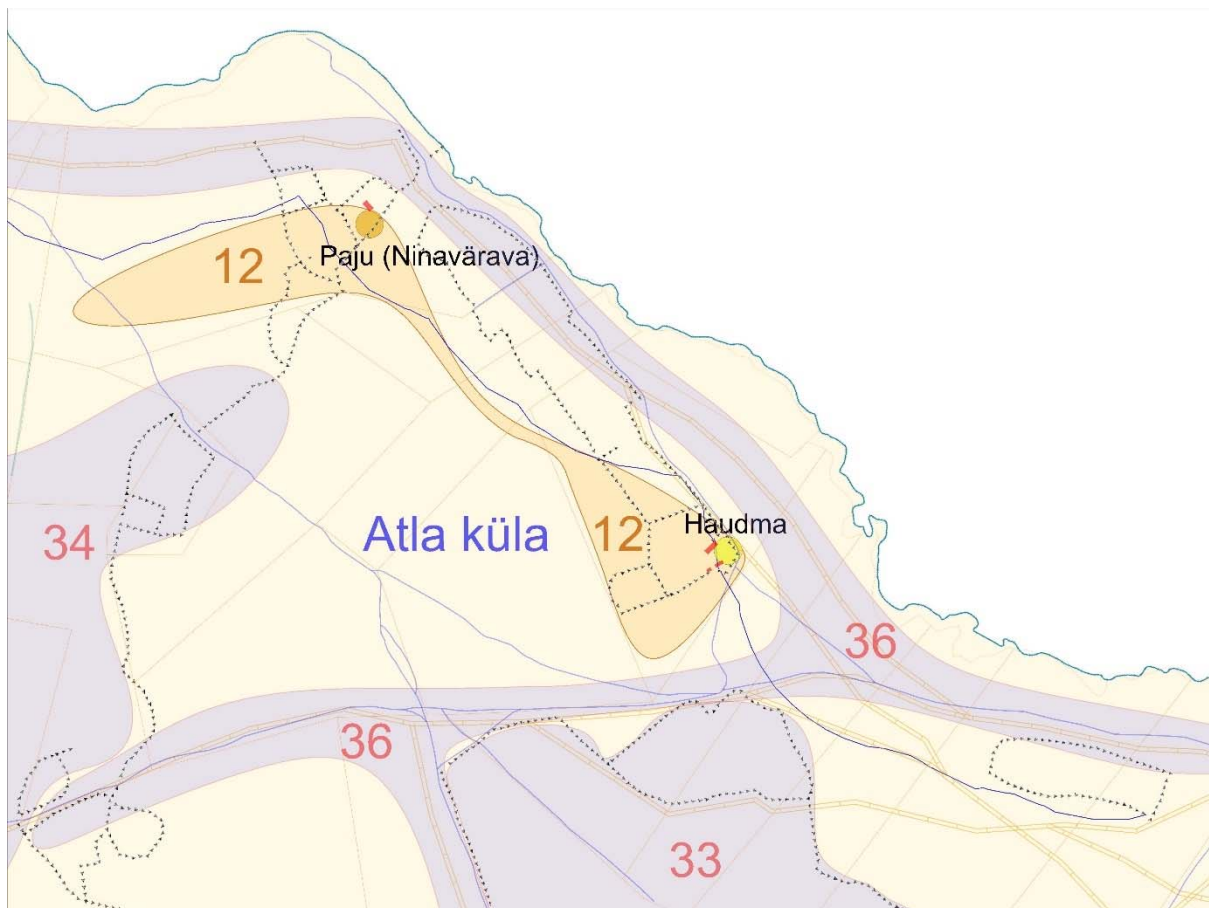
Joonis 151. Atla küla talukohtade vanuseline areng ja paiknemine neljal eraldi lehel – teisena läänepoolsemad alad Atla lahe rannik ja Elda poolsaar. Samuti on toodud küla ilmekad pärandkooslused (lilla ala) ja ühiskondlikud alad (rohelised). Joonisel on ajaloolised talukohad (värvilised sõõrid, punase ristiga hävinud kohad), ajaloolised teed (kollane), tänapäevased teed (tumesinine), tänapäevased katastripiirid (ruuge), külapiiir (sinine katkendjoon), rahvusparki piir (punane katkendjoon), tänapäevane hoonestus (punane) ja kiviaiad (must täpijoon). Tingmärkide seletust vt Joonis 9, lk 40.

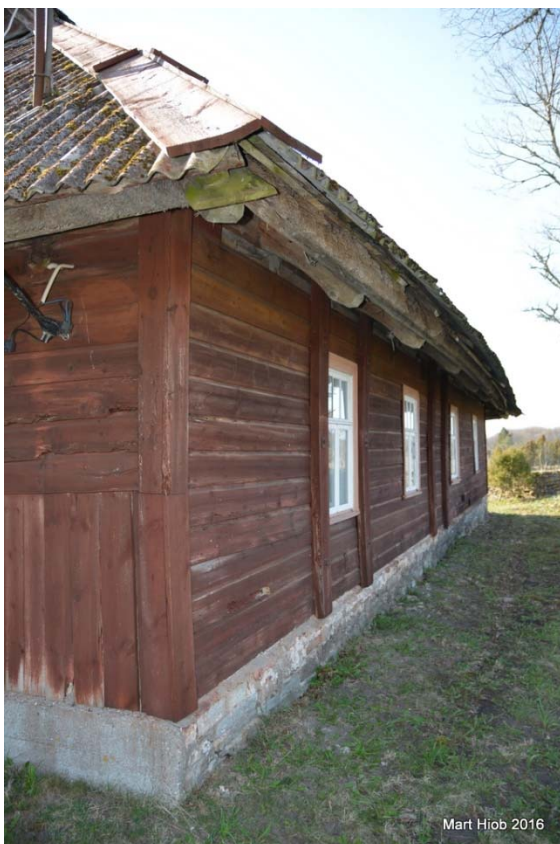
Foto 261. Saksa-Pärdi elamu. Eterniitkatuse alt paistab rookatus. Foto Mart Hiob 2016.

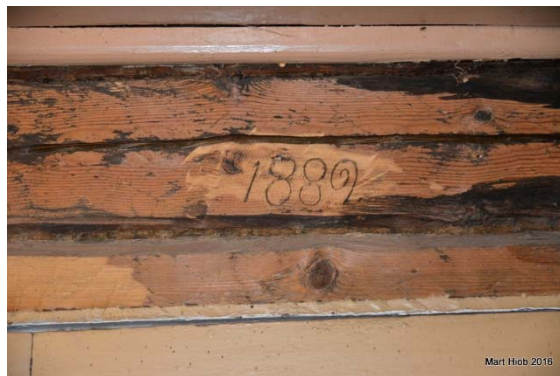
Foto 262. Sissekraabitud aastaarv Simmu-Jaagu elamus. Kuna aastaarve on neli (1882, 1888, 1890, 1891), ei ole selge, mida need märgivad. Foto Mart Hiob 2016.

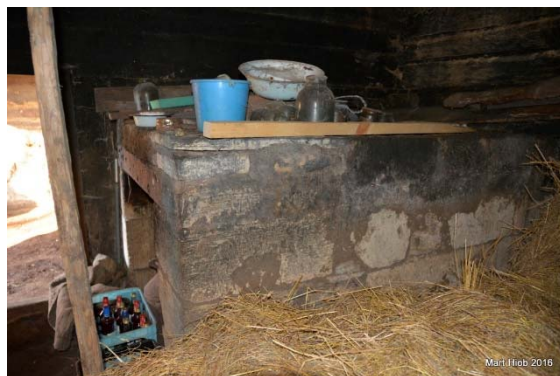
Foto 263. Reheahi Simmu-Jaagu endises rehehoones. Foto Mart Hiob 2016.

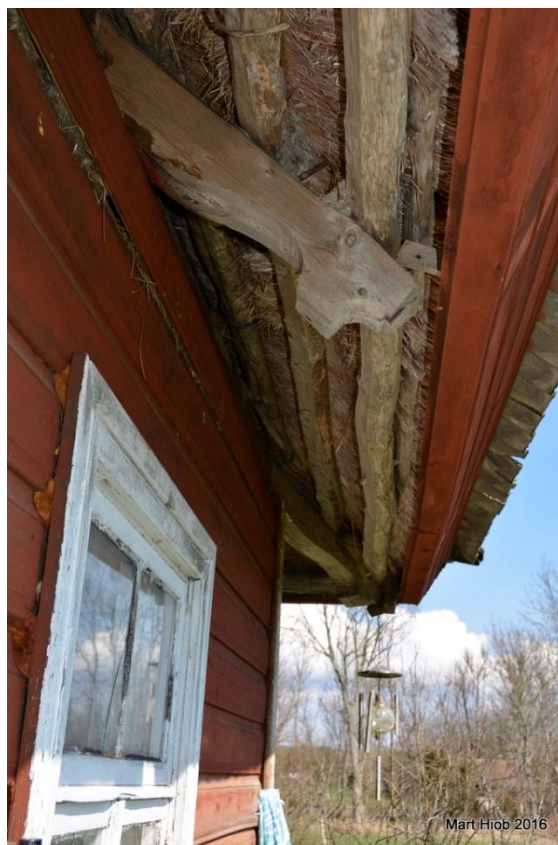
Foto 268. Upsi elamu eterniitkatuse all on rookatus, aken on kititud. Foto Mart Hiob 2016.

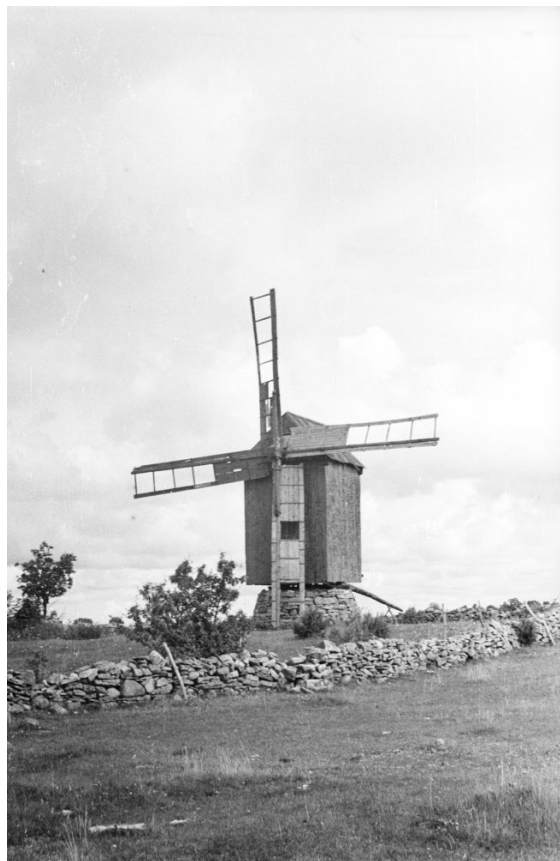
Foto 271. Saksa-Pärsti pukktuulik 1961. a. Allikas EVM F 46:82.

Tuulikuteest on Atla külas säilinud vaid Saksa-Pärsti tuulik, mis on aga tugevasti võssa kasvanud ja kaotanud välisosad. Üheverstalisel kaardil on näidatud kaks tuulik Atla sadamast idas, esimene u 240 m kaugusel ja teine u 470 m kaugusel sadamast ning Saksa-Pärsti tänane tuulik. 1946. a kaardil ei ole sadamapoolset tuulik, kuid selle asemel on kolmas tuulik sadamast u 560 m kaugusel. Saksa-Pärsti maaüksusel on lisaks teine tuulik maaüksuse põhjatipus.

Säilinud Saksa-Pärsti talu pukktuuliku emapuusse on lõigatud aastaarv 1701, mille kohaselt on see Saaremaa vanim tuulik.

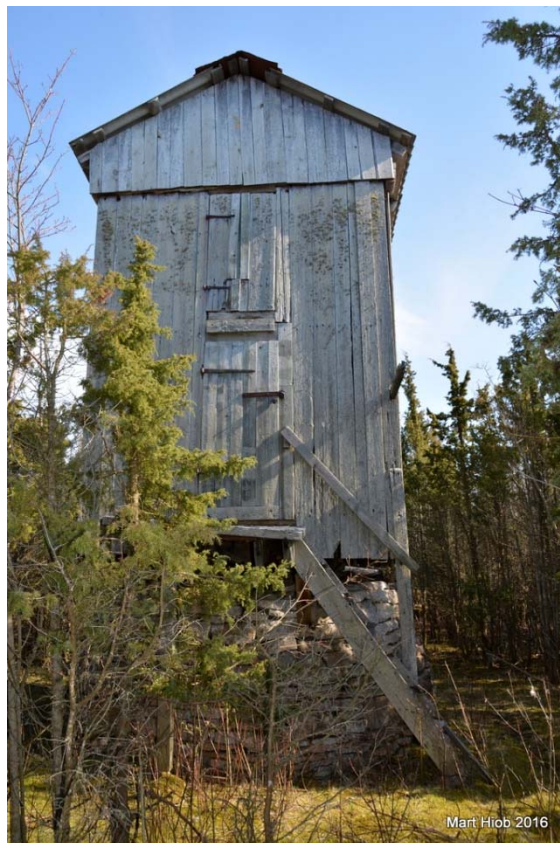
Foto 272. Saksa-Pärsti pukktuulik on tänapäeval kasvanud tihedasse kadakavõssa. Foto Mart Hiob 2016.

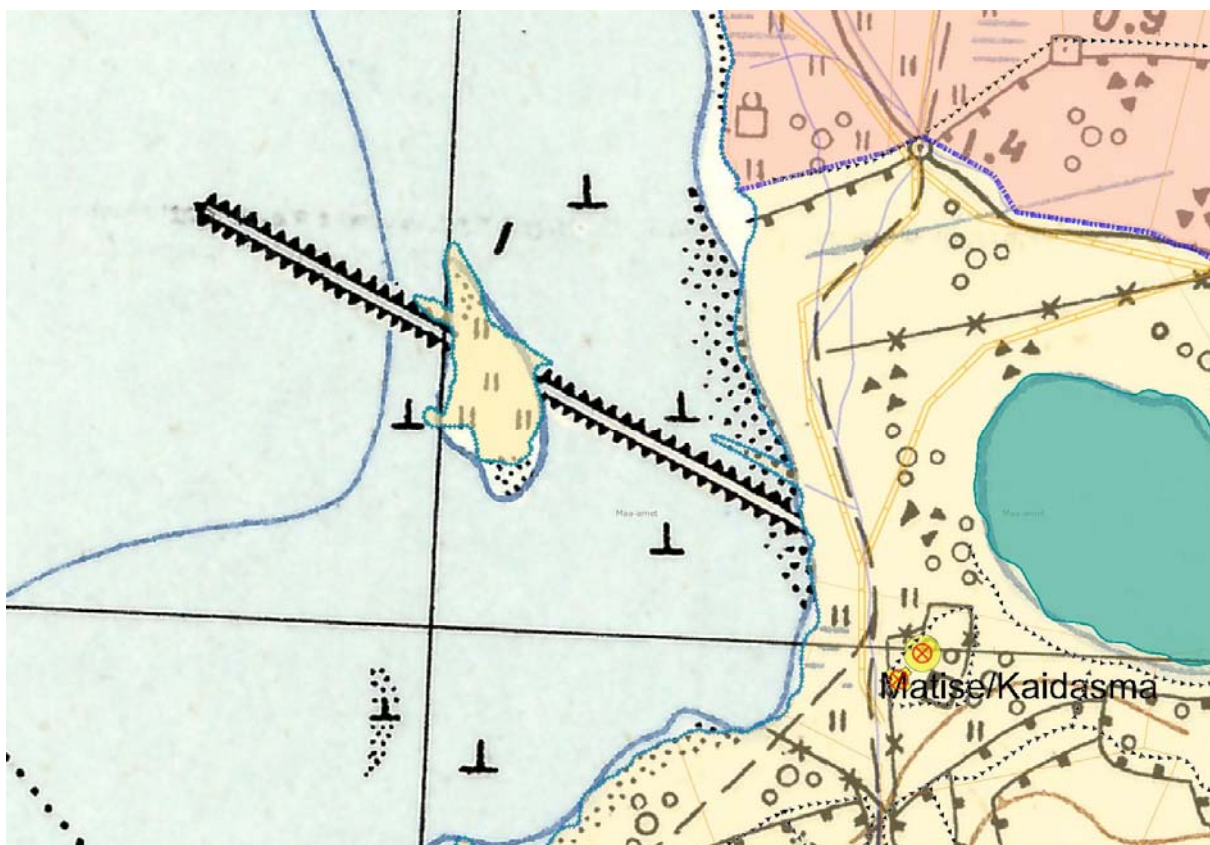
Joonis 153. Urvarahu raudteetamm 1946. a kaardil asetatuna tänapäevasele kaardile (kaardid on veidi nihkes). Raudteetamm jookseb Urvarahu saarele ja seal veel edasi. Kollane sõõr on kadunud Matise koht koos tuulikuga. Helesinise joonega on näidatud tänane mererand, tumesinise katkendjoonega külapäär Atla ja Eeriksaare vahel.

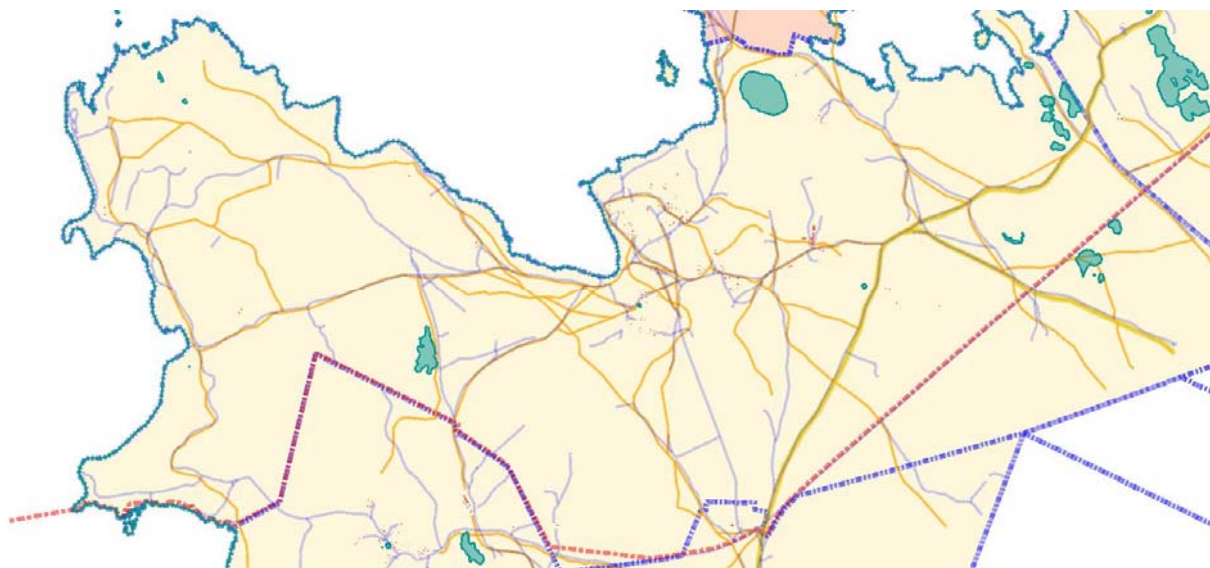
Joonis 155. Ajaloolised, enne 1919. a maareformi kasutusel olnud teed (kollasega) ja tänavapäevase (sinised) teed Atla külas. Ajalooline teedevõrk on säilinud kõige paremini ajaloolise rannatee ning külasiseste ühenduste osas.

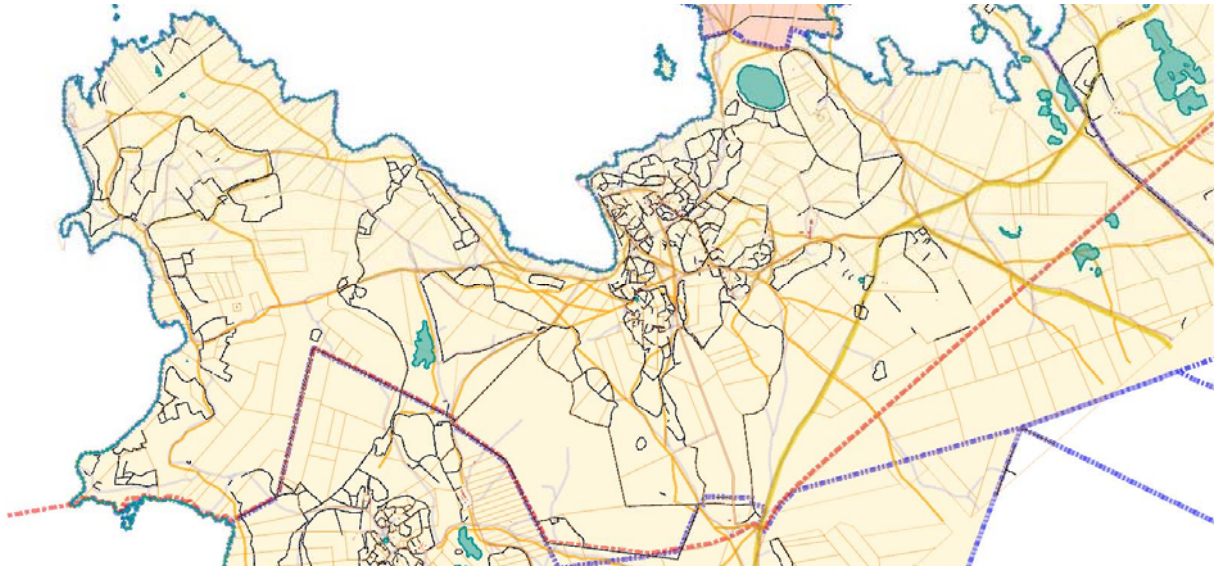
Joonis 158. Mustade joontega on tähistatud kiviaiad Atla külas – kõige tihedam on kiviaedade võrgustik küla ajaloolises keskses, kuid kiviaedu leidub rohkesti ka endise Atla mõisa maadel küla idaosas ja küla põldudel küla lääneosas Elda poolsaarel. Sinise katkendjoonega on tähistatud külapiirid, punase katkendjoonega rahvusparki piir, ruugiga katastriüksuste piirid. Kollased on ajaloolised teed.

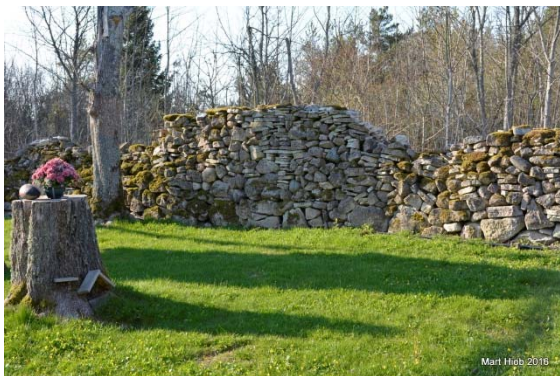
Foto 289. Kõrge kiviaed Kuusiku-Mihkli maaüksusel küla tuumikus. Väidetavalt on ajalooliselt aed olnud veel tunduvalt kõrgem, et pakkuda varju meretuule eest. Foto Mart Hiob 2016.
