### 3. Külade kirjeldused

#### 3.1. Vilsandi küla

##### 3.1.1. Asustuse kujunemise ajalugu

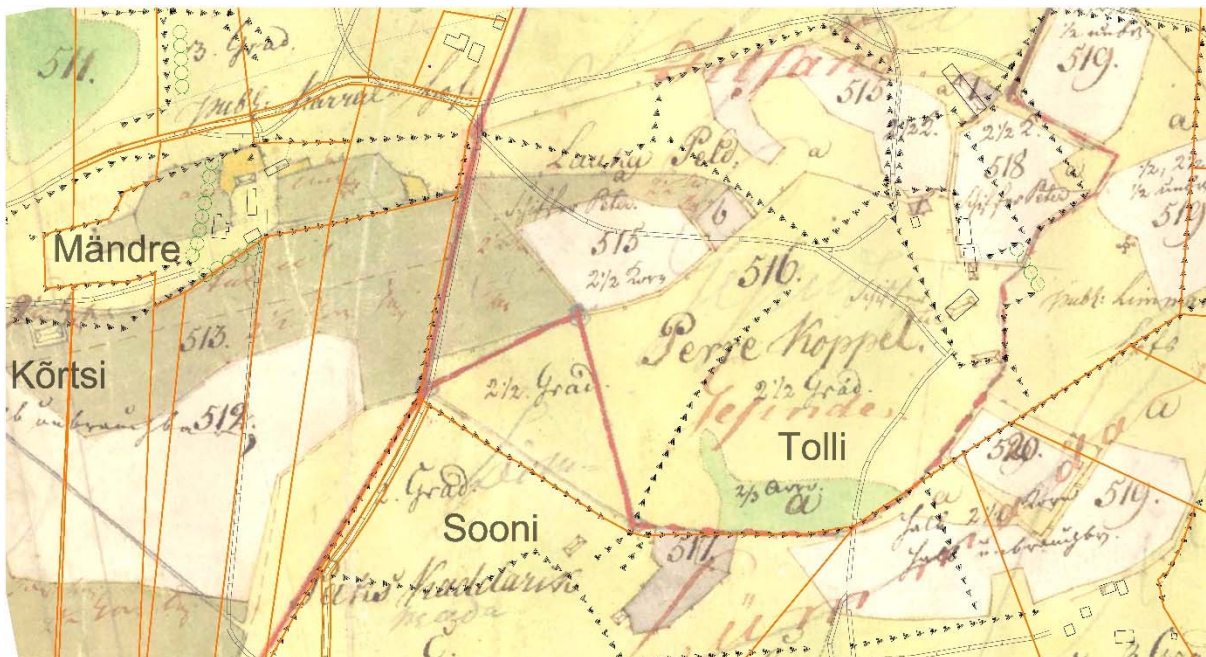
Joonis 13. Väljavõte Suure Vilsandi 1796. a kaardist asetatuna tänapäevasele kaardile (1) hoonete (musta ääristusega riskülikud), (2) katastripiiride (ruuged jooned), (3) nelja katastriüksuse nimega, (4) kiviaedade (kolmnurkadega joon) ja (5) teedega (topeltjoon). Tänapäevane Tolli talu on näidatud kui iseseisev maaüksus nimega *Filsand Gesinde*, mille piirid on mõnevõrra väiksemad võrreldes tänapäevastega. EAA, f 2072, n 3, s 68, l 1k.

1796. a Vilsandi kaartidel<sup>49</sup> on täna Tolli (kaardil *Filsand gesinde*) katastriüksusel näha nii praegune elamu kui ka kivist majandushoone tänases asukohas (seda näitab ajalooliste kaartide asetamine tänasele kaardile). Lisaks on näha keldrid, tuulik Lümada mõisa maal ja neljas Tolli taluhoone elamust lõunas. Tolli talu piir on esitatud sarnaselt mõisapiiridega punase joonega, mis viitab asjaolule, et talu ei kuulunud ühelegi mõisale.

Lisaks Tolli talule on Suure Vilsandi saarel Lümada mõisa maal näha kahte suuremat hoonet täna Sooni katastriüksusel ja küüni saare idaosas, Mändre talu Karala mõisa maal, hoonet täna Kõrtsi katastriüksusel ja kahte kalurionni põhjakaldal ning ühte lõunakaldal, Kihelkonna pastoraadi maal kahte väikest piirivalvekordoni hoonet<sup>50</sup> täna Sigusi lõunapoolsel katastriüksusel kunagise Veneküla tuuliku lähistel.

Veel nähtub kaardilt, et tänane kiviaiaga ümbritsetud Kadarikupõld on enam kui 200 aastat püsinud samades piirides.

Kaardil on ka tuletorn koos kolme hoonega, mis aga on hilisem lisandus.

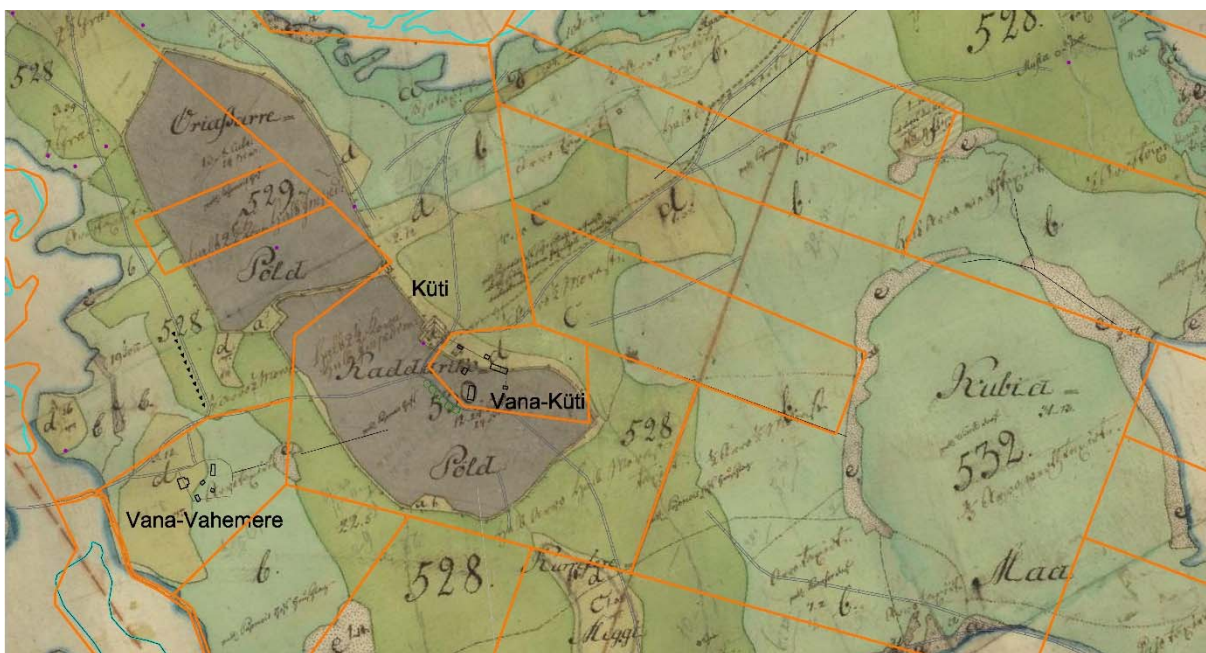
Joonis 14. Väljavõte Väikese Vilsandi 1796. a kaardist asetatuna tänapäevasele kaardile (1) hoonete (musta ääristusega riskülikud), (2) katastripiiride (ruuged jooned), (3) kolme katastriüksuse nimega, (4) kiviaedade (kolmnurkadega joon) ja (5) teedega (topeltjoon). Hoonestust on kaardil näidatud vaid Küti talu asukohas. EAA, f 2072, n 3, s 67, l 1k.

1796. a Väikese Vilsandi kaardidel on näha talu praeguse Vana-Küti asukohas, osaliselt sellest loodes Küti katastriüksusel, teisel pool praegust Panganukile viivat teed. Talu sai Maa-

ameti pärandkultuuri kaardirakenduse järgi oma nime Loonalt pärit Mihkel Küti, kõrtsitalu rentniku järgi. Kaardil on näha, et tee ise järgib suures osas 18. saj lõpu trassi.

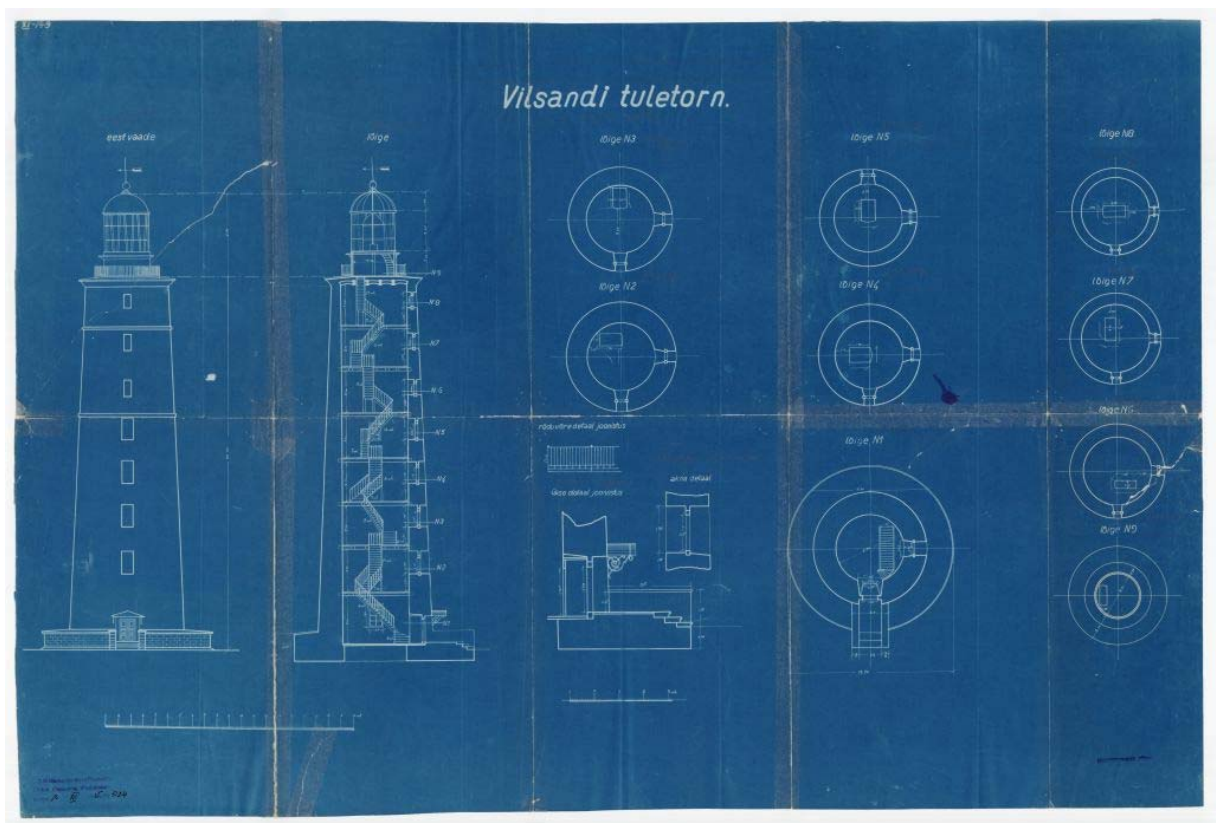
Joonis 20. Väljavõte Vilsandi tule torni ülesmõõtmisjoonistest 1925. aastast, kui täiustati tule torni valgussüsteemi. Eesti Meremuuseum 2396:161 D 537:161.

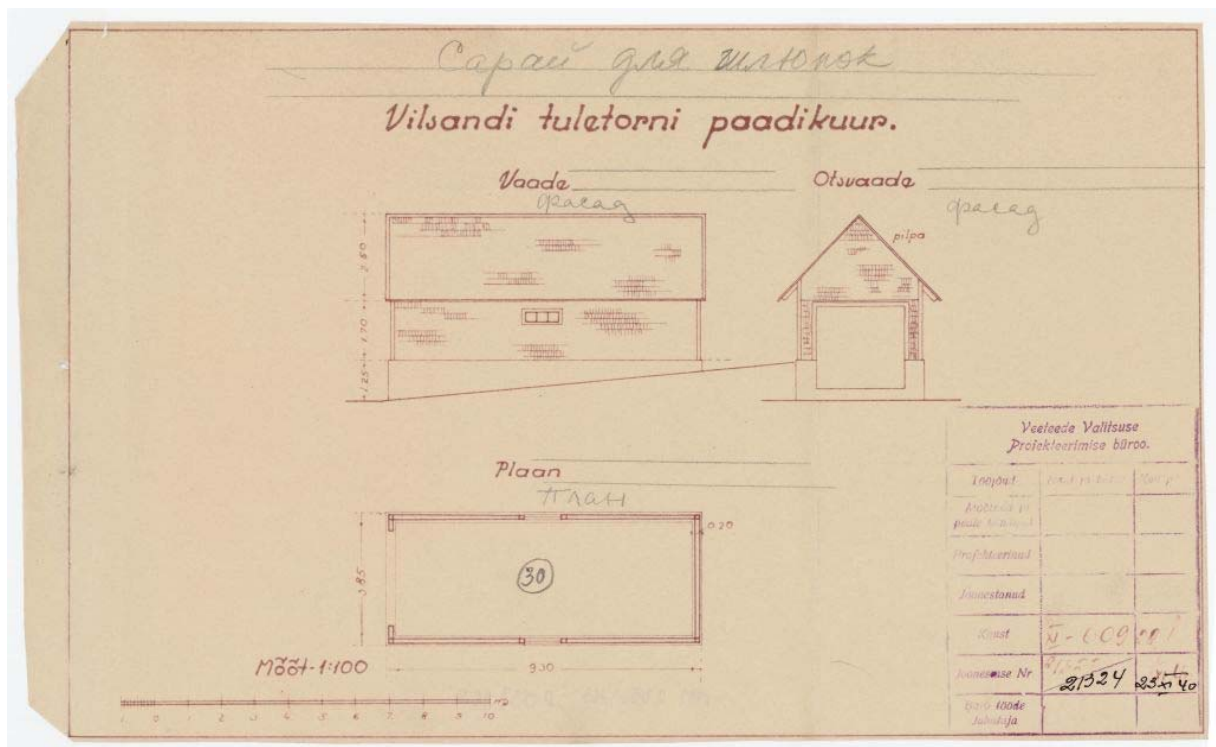
Joonis 21. Vilsandi tule torni paadikuuri ülesmõõtmisjoonis 1910. aastast. Eesti Meremuuseum 2396:168 D 537:168.

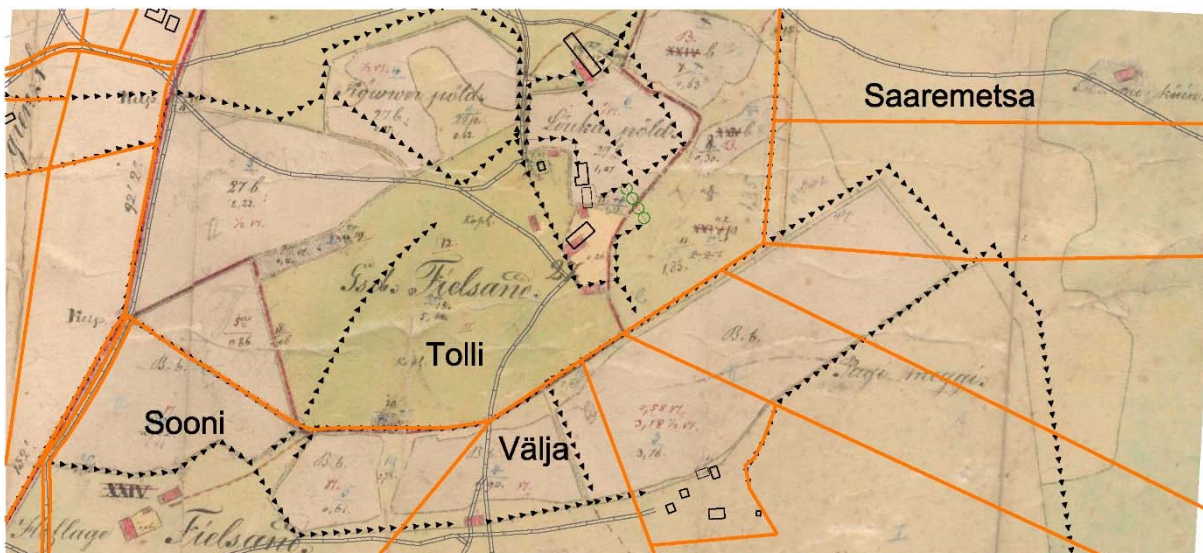
Joonis 23. Väljavõte Lümada mõisa maade 1853. a kaardist asetatuna tänapäevasele kaardile (1) hoonete (musta ääristusega riskülid), (2) katastripiiride (ruuged jooned), (3) nelja katastriüksuse nimega, (4) kiviaedade (kolmnurkadega joon) ja (5) teedega (topeltjoon). Tänapäevase Tolli talu asukohas on näidatud *Gesinde Fielsand*, Sooni katastriüksusel *Hoflage Fielsand* (Vilsandi karjamõis) ning väiksemad hooned Välja ja Saaremetssa katastriüksusel. EAA, f 3724, n 5, s 2208, l 1k.

1853. a Lümada mõisa maade kaardil<sup>64</sup> on näidatud nii Tolti talu (kui *Gesinde Fielsand*) kui ka Lümada mõisale kuulunud talu (kui *Hoflage Fielsand*). Lisaks nimetatutele on näha majandushoone tänasel Välja katastriüksusel, tänastest hoonetest põhjas ning heinaküün tänasel Saaremetša katastriüksusel Tolti talust idas.

Kaardilt on veel näha, et tänane tee, mis suundub Tolti talust ida suunas, on oma ajaloolises asukohas, kuid läänepoolse suunduva tee koridor on uuem. Suur Vilsandi ja Väike Vilsandi on esmakordselt näidatud omavahel maismaaga ühendatuna.

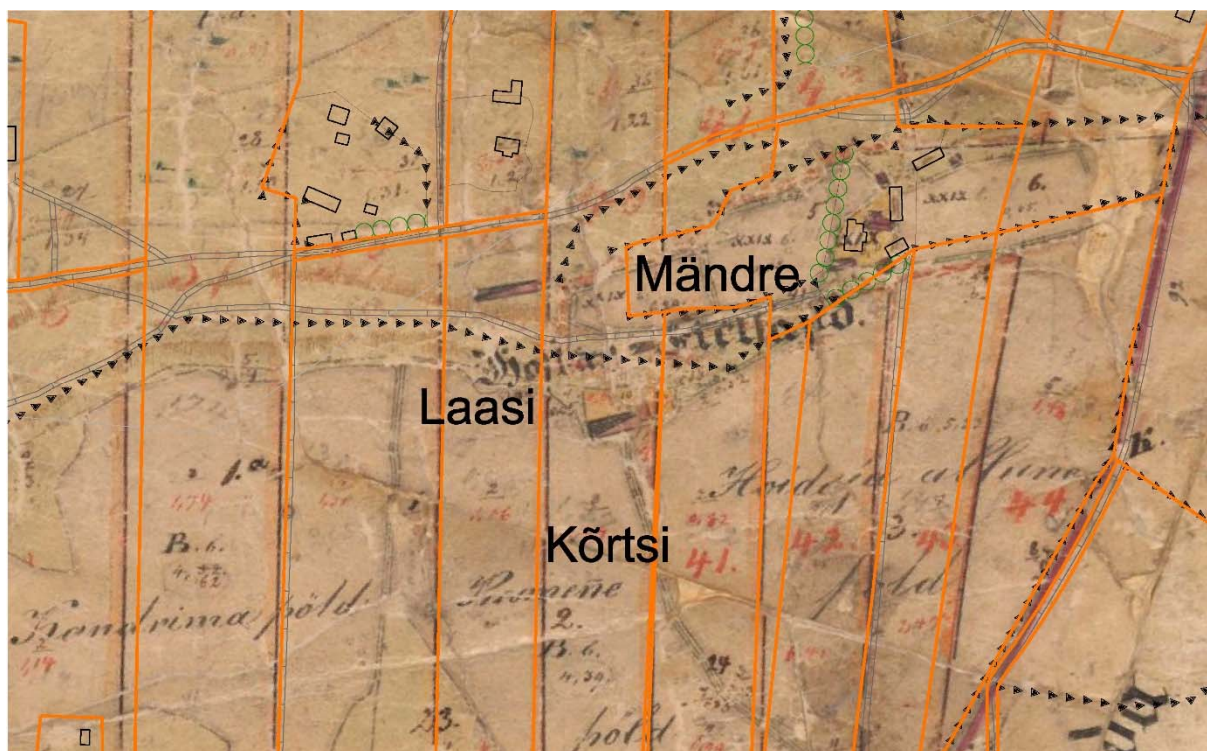
Joonis 25. Väljavõte 1856. a Karala mõisa maade kaardist asetatuna tänapäevasele kaardile (1) hoonete (musta ääristusega riskülikud), (2) katastripiiride (ruuged jooned), (3) kolme katastriüksuse nimega, (4) kiviaedade (kolmnurkadega joon) ja (5) teedega (topeltjoon). Tänaase Mändre talu asukohas on näidatud hooned, mis on nii idast kui läänest ümbritsetud põldudega. Naaberkinnistutel Kõrtsi ja Laasi on samuti näidatud hooned koos tekstiga *Hoflage Fielsand*. EAA, f 3724, n 5, s 2192, l 1k.

Põldude (allpool oleval joonisel on näidatud kolm nimelist põldu) vahel on näidatud kiviaiad, mis tänasel päeval on säilinud piki põhja-lõunasuunalist Vikati sadama teed (mis

oli ka kahe mõisamaa, Karala ja Lümada vaheliseks piiriks), samuti osaliselt ümber Mändre talu põldude ja mõnes teises kohas. Suures osas on siiski seoses algsete põldude taludele jagamisega tulnud ka kiviaiad ümber tõsta või lammutada.

Lisaks nimetatud kinnistutele on hoonestust näha ka saare põhjakaldal tänasel Laulu kinnistul (katastriüksuse tunnus 30101:003:0228) ja Kihelkonna metskond 498 kinnistul (*Arma*, 30101:001:0792). Mõlemast hoonestusest on täna säilinud lagendik metsasemal alal.

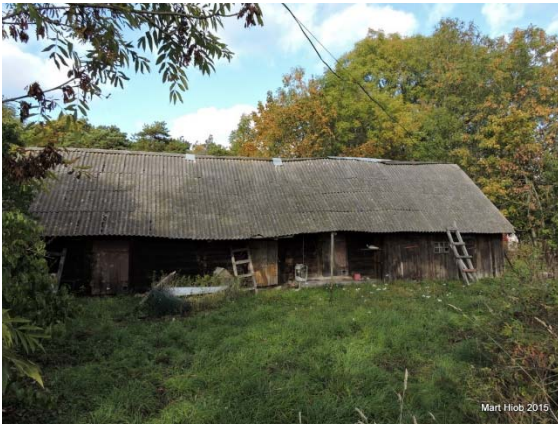
Foto 9. Silla ait. Foto Mart Hiob 2015.

Säilinud on kahte tüüpi kõrgete viilkatustega abihooned – pikad aidad ja väikesed kuurid, mis on üldjuhul halvas tehnilises seisukorras (nt Kulpri üks abihoone), kuid autentsed (nt Silla ait) või osaliselt ümberehitatud (nt Mändre abihoone, Hoidjametsa üks abihoone).

Vanimate palkehitiste halb tehniline seisukord on tingitud eelkõige majade vanusest ja hooldamatusel. Kuigi säilinud hoonete katusekattematerjal on asendatud uuega, puuduvad neil mõnikord harjalauad, katustes on läbijooksud, mis kandekonstruktsioone

nõrgestavad. Sageli esinevaks probleemiks on niiskuskahjustused, mis võivad lisaks sademete läbijooksule olla tingitud ka ehitise ümbruse hooldamatusest. Maapind on majade ümber aegade jooksul tõusnud, kahjustades alumisi palgiridu ja teisi puitosi. Hoonete ümber kasvavad kõrged puud kahjustavad katuseid ning ei lase majadel kuivada ja hingata.

Probleemiks on sageli palkhoonete katusekatte materjal. Säilitamise eesmärgil on ajutised eterniit- või plekkkatused mõistetavad, traditsioonilise katusekattena on siiski soovitatav edaspidi palkmajade katuse katmiseks kasutada puitu või roogu.

**Kuna vanimat arhitektuuri on Vilsandil väga vähe säilinud, vajavad need palkmajad erilist tähelepanu.**

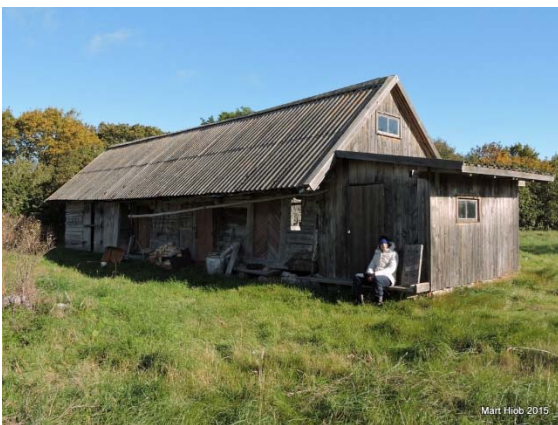
Foto 10. Kulpri ait. Foto Mart Hiob 2015.

Paremini on säilinud nt Kusti ja Kulpri talu vana aidahoone, Sigusi kaks abihoonet, Lonna abihoone, Hoidjametsa abihoone, Ploomipuu abihoone. Ploomipuu keldri katusekate vajaks kontrollimist ja vajadusel korrastamist või ajutise katte paigaldamist.

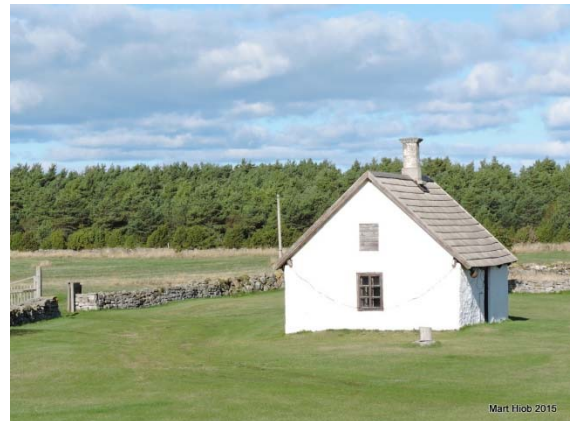
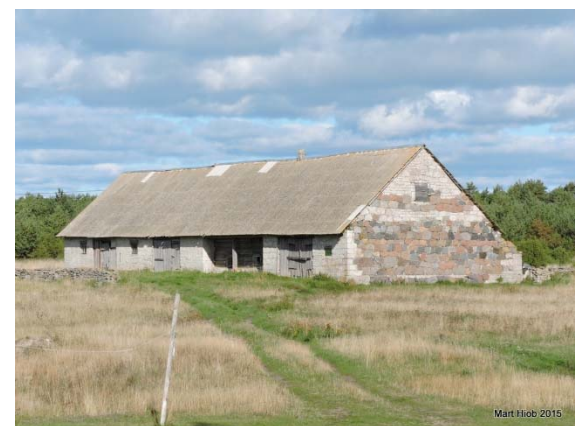
Foto 16. Tolli kivist abihooned. Foto Mart Hiob 2015.

**Kivist** ehitatud vanemaid hooneid on samuti vähe säilinud ja neid on üldjuhul korduvalt ümber ehitatud. Üks silmapaistvamaid kivehitisi on Tolli taluõuel kõrge viilkatusega väike krohvitud väga hästi korrastatud kivihoone, mida kasutatakse praegu saunana. Taluhoovist eemal on korduvalt ümberehitatud suurem kõrge viilkatusega kivihoone, mis võis algselt olla osaliselt puidust rehielamu (sees säilinud vana ahi). Tolli talu hoovis on veel üks uuem paekivihoone, mille vanust on raske hinnata.

Paekivihoonete säilitamine nende ainulaadsuse tõttu saarel on vajalik ning neid võiks ka uusehitiste rajamisel rohkem eeskujuks võtta.

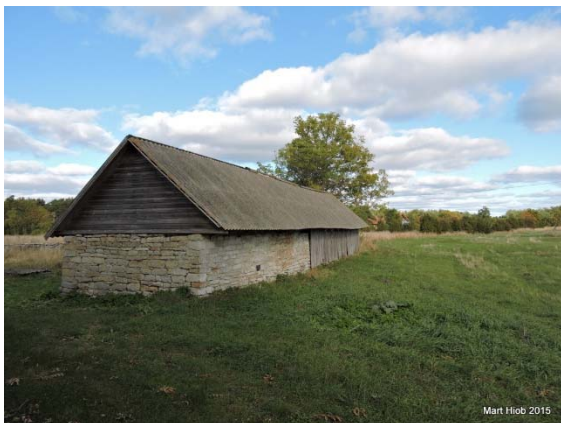
Foto 17. Mändre osaliselt kivist abihoone. Foto Mart Hiob 2015.

Osaliselt paekivist ehitatud hooneid näeb veel Mändre talus ja varemetena kivist abihooneid Kulpri talus ja Ingli maaüksusel (katastriüksuse tunnus 30101:003:0393) ning varemetes kivimüürid Sigusi lõunapoolsel maaüksusele (30101:003:0512) esimese, 18. saj kordoni asukohas.

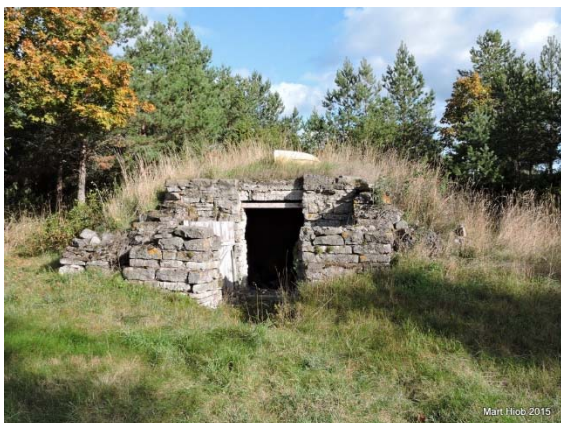
Foto 18. Ploomipuu kelder. Foto Mart Hiob 2015.

Keldrid kuuluvad tõenäoliselt ka vanemasse ehituskihistusse. Need on säilinud heas korras, restaureeritud Tolli ja halvemas seisus Ploomipuu ja Vana-Küti kohas.

Keldrite säilitamine nende harulduse tõttu saarel on väga vajalik.

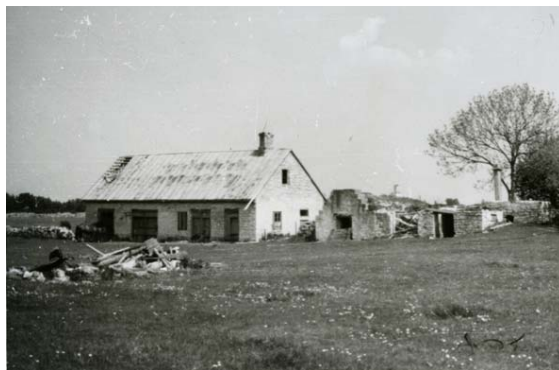
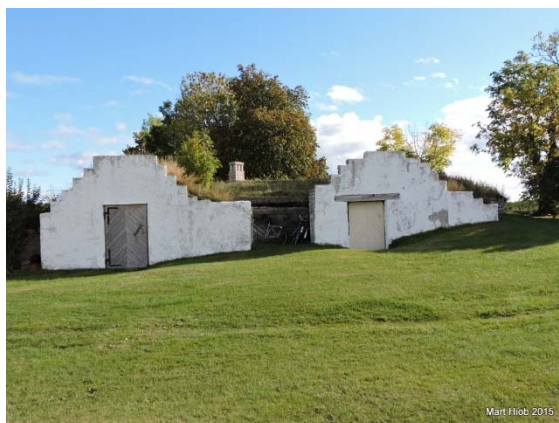
Foto 19. Tolli kaks keldrit enne restaureerimist (foto Eesti Meremuuseum F 970/13) ja tänapäeval (foto Mart Hiob 2015).

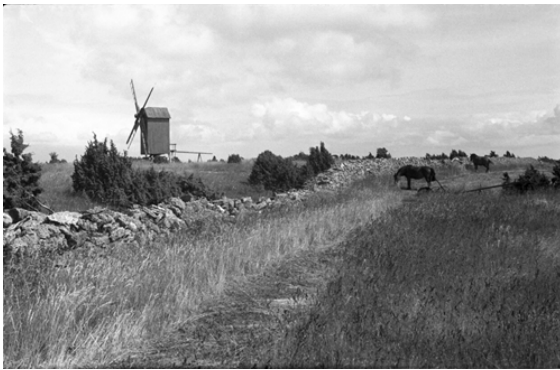
Vilsandil on olnud väidetavalt kaheksa **pukktuulikut**, neist neli on heas seisukorras – Tolli, kaks Kaheveski lõunapoolsel maaüksusel, Küti. Üks tuulik on varemetes – Veneküla tuulik Sigusi lõunapoolsel maaüksusel. Tolli talu pukktuulik on ehitatud 1892. aastal (märke ematalal) ja selles on väga hästi säilinud/restaureeritud sisseseade. Tolli talu tuuliku kohta on tehtud mälestiseks tunnistamise ettepanek, kuid ehitise ei ole seni kultuurimälestiseks tunnistatud.

Foto 20. Pukktuulik Tolli talu maadel: üleval Fred Jussi foto 1963, all Mart Hiobi foto 2015.

**Ajaloolise külamaastiku tähistena vajavad need vähesed säilinud pukktuulikud hoidmist ja kordategemist.**

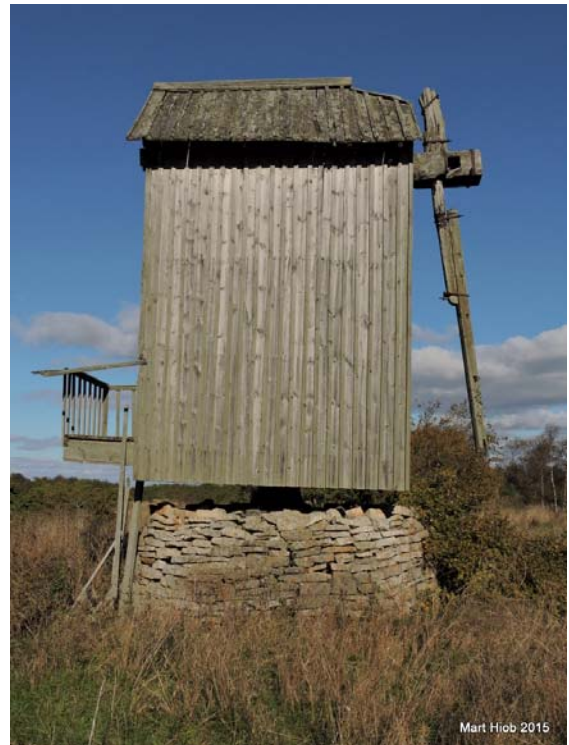
Foto 22. Pukktuulik Küti talu maadel Vana-Küti taluhoonete kõrval. Fotod Mart Hiob 2015.

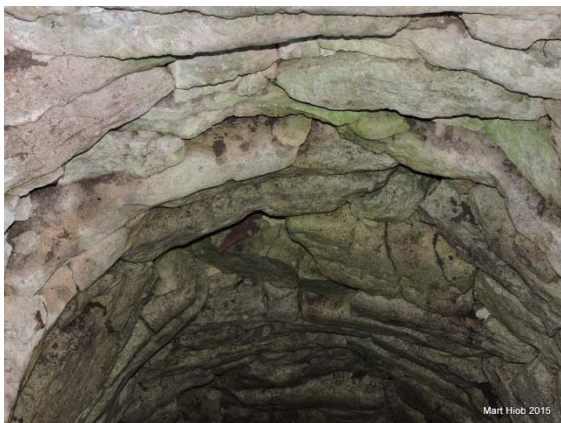
Foto 23. Tolli talu kaev. Foto Mart Hiob 2015.

Külas on säilinud mitmed vanad kividega vooderdatud **veekaevud**, millest mõned on ka kasutusel, nt Tolli. Käesoleva inventeerimise käigus registreeriti ja avati kaev Tolli talus ning Kajusoo maaüksusel, kuid kaeve on rohkem. Ajaloolised kividest laotud kaevid vajavad säilitamist.

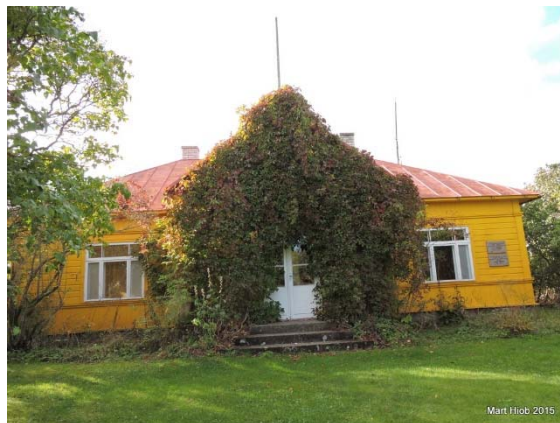
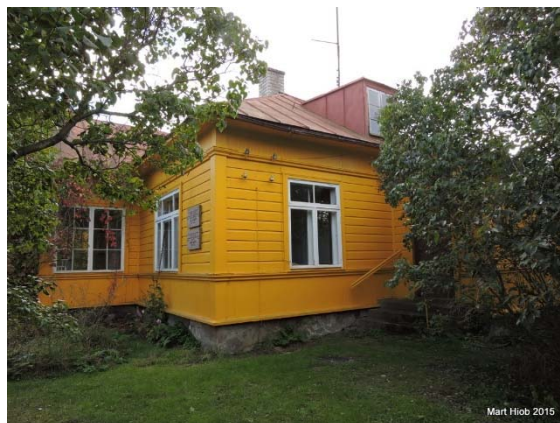
Foto 25. Mändre elamu. Foto Mart Hiob 2015.

Tuletorni juures asuvatele majadele on kõige sarnasema väliskujundusega heas seisukorras Mändre talu plekiga kaetud madalama kelpkatusega elumaja, mille voodrilaudis paikneb allpool püstiselt ja seina ülaosas rõhtsalt.

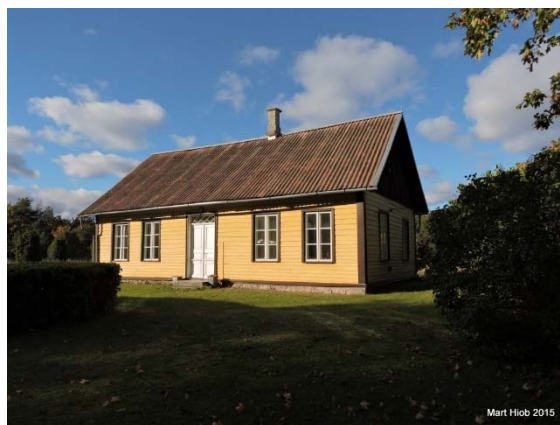
Foto 26. Sireli elamu. Foto Mart Hiob 2015.

Samasuguse väliskujundusega, kuid kõrgema viilkatusega on võrdlemisi autentselt säilinud Sireli talu elamu, millel on ajastule iseloomulik tiibuks ja nikerdustega sarikaotsad. Sellistel elumajadel on mitmel puhul säilinud või taastatud dolomiidist korstnapitsid.

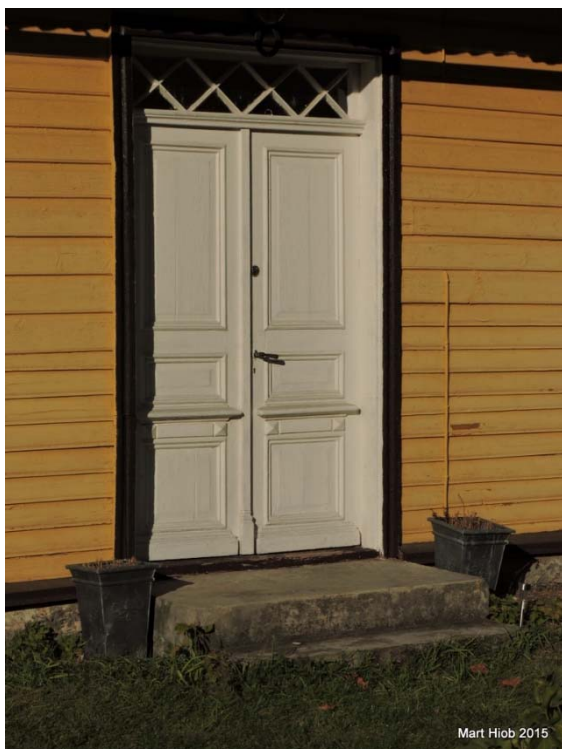
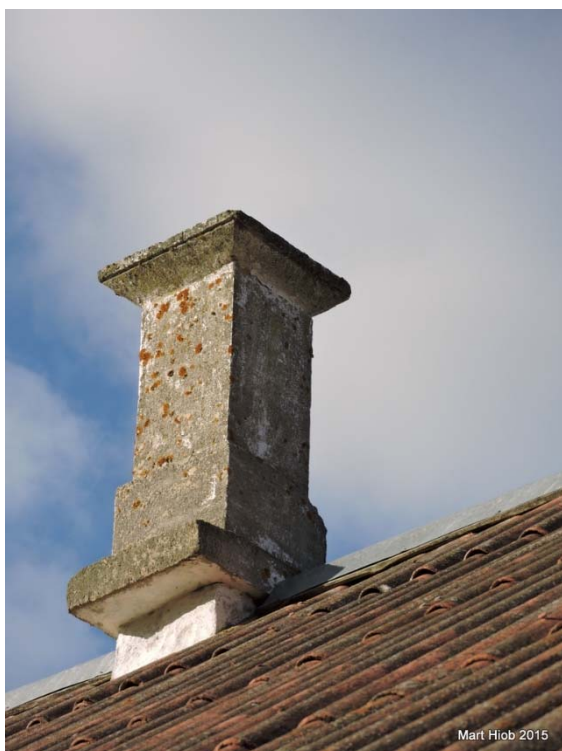
Foto 27. Sireli välisuks ja korsten. Fotod Mart Hiob 2015.

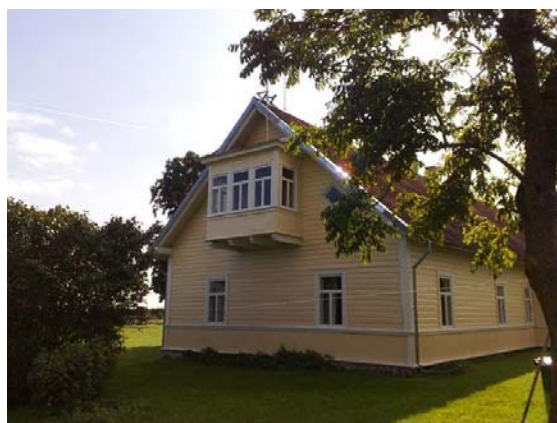
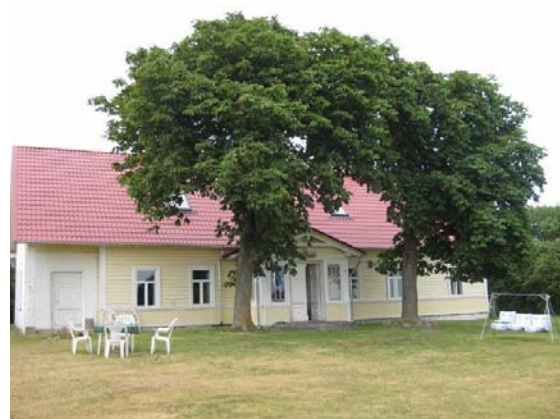
Foto 29. Tolli elamu. Fotod Mart Hiob 2015.

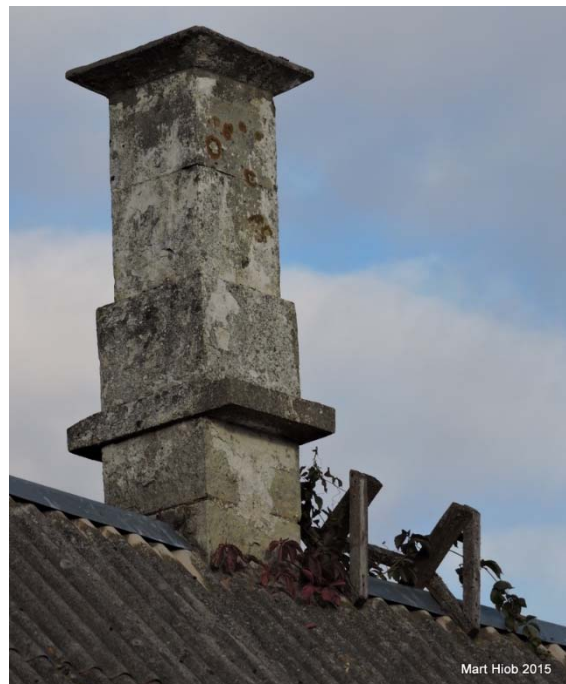
Mitmed vanemad palkidest ehitatud pikad elumajad on ilmsel sellel või järgmisel perioodil kaetud puitlaudisega ja nende fassaadilahendust on muudetud. Hästi on säilinud Kusti rehielamu, mis on üks väheseid säilinud rehielamuid Vilsandi rahvuspargis ning vajaks sellisena säilitamist. Soovitav oleks elamul eterniitkatuse asendamine roo- või puitkatusega.

Foto 32. Kusti elamu korsten. Foto Mart Hiob 2015.

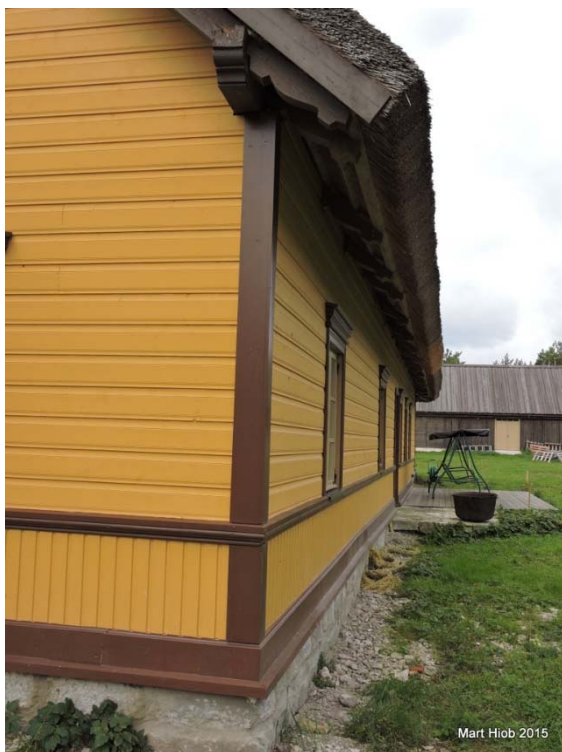
Foto 33. Männiku elamu fassaadidetailid. Foto Mart Hiob 2015.

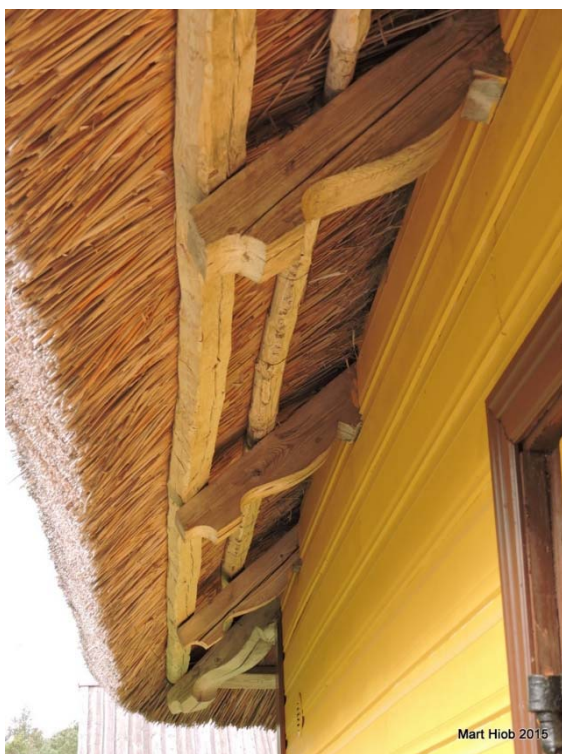
Foto 34. Männiku elamu sarikad. Foto Mart Hiob 2015.

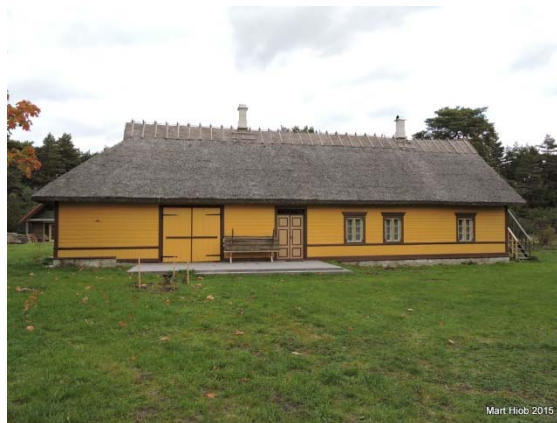
Tõenäoliselt on varasem palkmaja kaetud laudisega ka Männiku talu elamul. See hoone on hiljuti väga hästi originaalse väljanägemisega taastatud.

Foto 35. Männiku elamu. Foto Mart Hiob 2015.

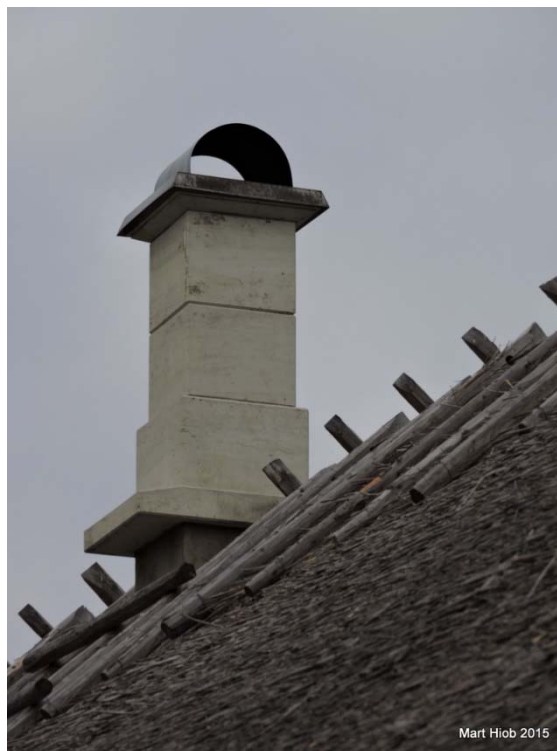
Foto 36. Männiku elamu korsten. Foto Mart Hiob 2015.

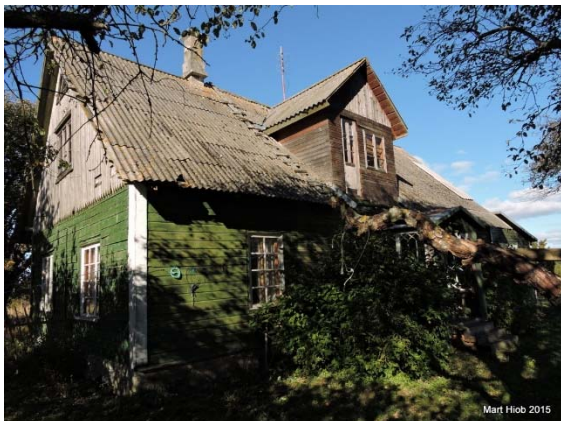
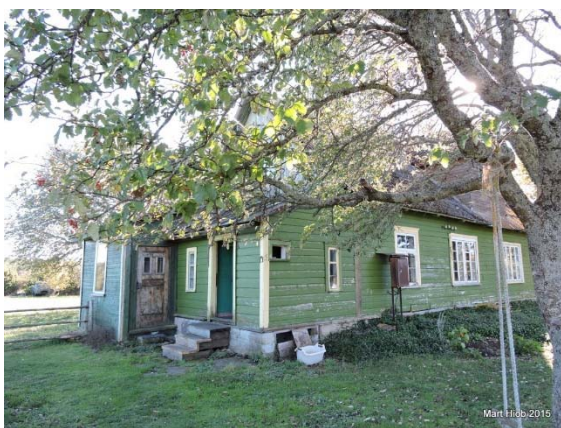
Laudisega kaetud majatüüpi esindab ka tõenäoliselt 20. saj algusest pärinev endine kapteni maja Vana-Küti krundil, mis kuulus hiljem kirjanikele Juhan Saarele ja Heino Välile. Maja on eelkirjeldatutega võrreldes veidi mahukam ja suuremate aknaavadega, mis viitab veidi hilisemale päritolule. Säilinud on algne avade paigutus, voodrilaud, korsten jm

kujundusdetailid. Hoone ilmet on muudetud hilisema juurdeehitise ja katuseuukidega.

Foto 37. Vana-Küti uuem elamu. Foto Mart Hiob 2015.

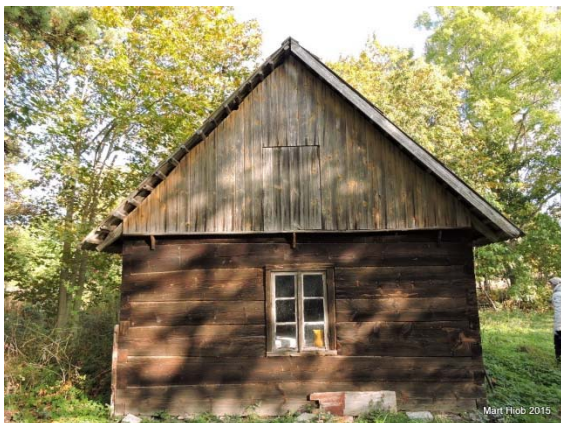
Kirjeldatud perioodi kuuluvad mitmed abihooned, mis võivad olla tahutud palkidest või kaetud voodrilaudadega. Autentsemal kujul on säilinud nt Silla talu abihoone ja Kulpri talu abihoone.

Foto 38. Silla abihoone. Foto Mart Hiob 2015.

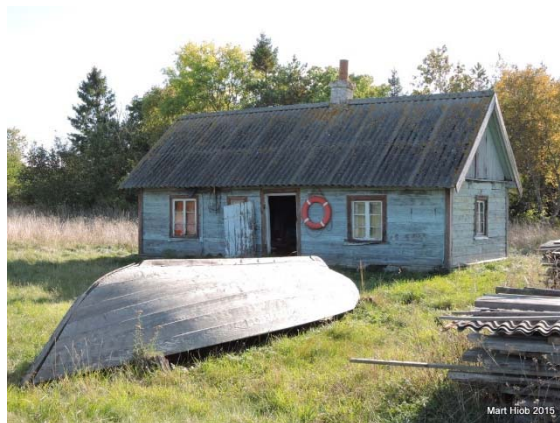
Foto 39. Kulpri abihoone. Foto Mart Hiob 2015.

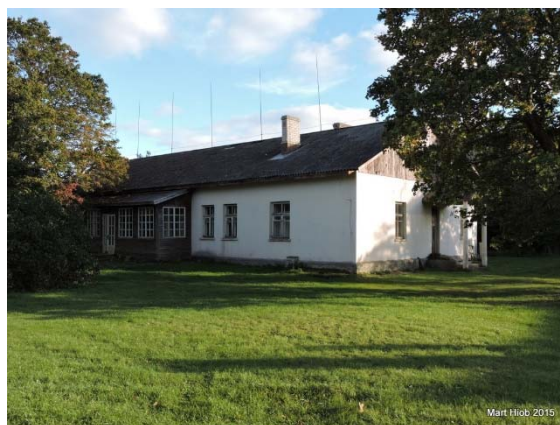
20. saj II poolest ehk nõukogude ajast on Vilsandil säilinud enamik Bioloogiajaama ja Jaama kinnistul asuvatest hoonetest. Need lakoonilise välisilme ja madala katusekaldega krohvitud kivihooned ja paekivist kelder on valdavalt remonditud ja heas seisukorras v.a bioloogiajaama endine peahoone, milles on väidetavalt vammikahjustus. Kinnistule on ehitatud 21. saj uusi maju ja abihooneid, mis varasematega sobituvad.

Foto 40. Bioloogiajaama põhihoone. Foto Mart Hiob 2015.

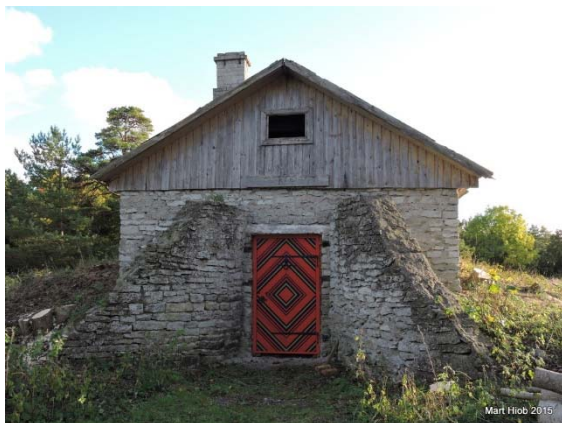
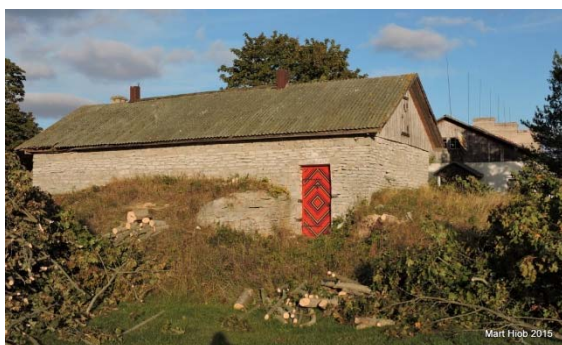
Foto 41. Bioloogiajaama paekivist abihoone. Fotod Mart Hiob 2015.

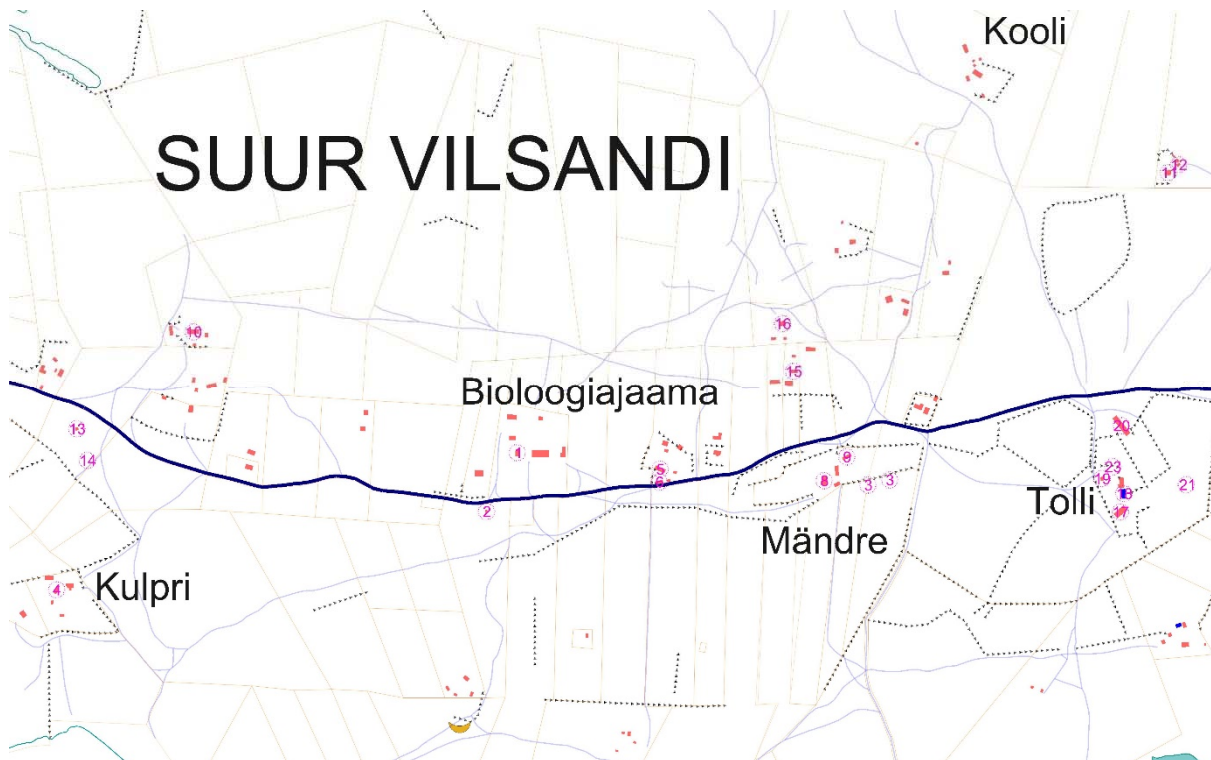
Joonis 41. Väljavõte Vilsandi küla väärtuslikest ehitistest – kolm Väikesel Vilsandil ja 24 Suurel Vilsandil, millest kiviaiad on näidisehitised – on tähistatud lillade numbritega. Väärtuslike ehitiste täielik nimekiri koos kirjeldusega on antud uuringu lühes. Küla peamine tee on näidatud tumesinisega, hooned punasega. Alus: Eesti Põhikaart.

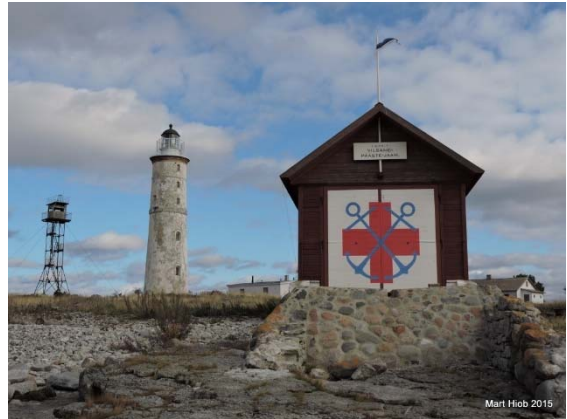
Vilsandi saarel võib militaarpärandina välja tuua kahe tsaariaegse piirivalvekordoni asukohta tänapäevase Sigusi lõunapoolsel katastriüksusel ja Suurearu katastriüksusel, nõukogudeaegse piirivalvekordoni hooneid Bioloogiajaama katastriüksusel ja kahte nõukogudeaegset piirivalvetorni, millest Bioloogiajaama kõrval asuv on heas seisukorras ja kasutusel sidemastina.

Merepärandist on väärtuslik tuleorniga seotud kompleks, mis on tunnistatud täies mahus muinsuskaitsevääriliseks. Kompleks on heas seisus tänu restaureerimisele.

Foto 56. Nõukogudeaegne piirivalve torn, Vilsandi tuleorn ja merepääste paadikuur Vilsandi tuleorni kompleksis. Foto Mart Hiob 2015.

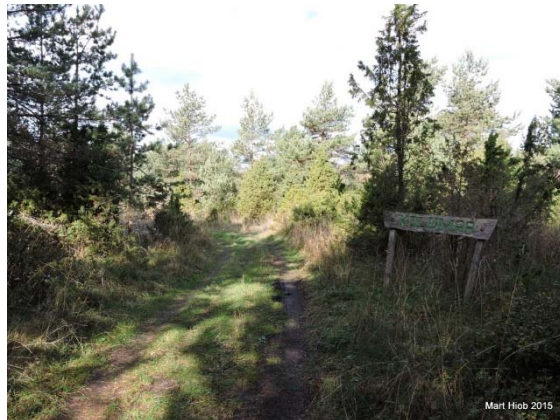
Foto 57. Uuendamata metsavahetee. Foto Mart Hiob 2015.

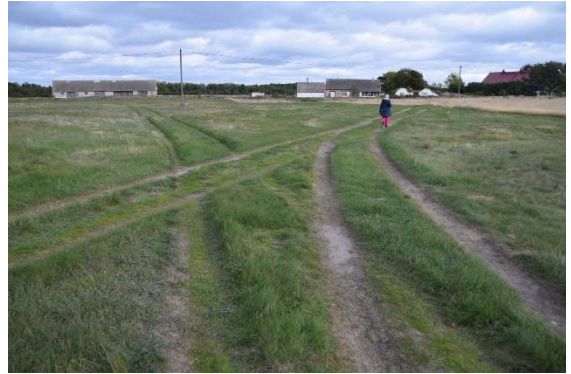
Foto 61. Endisele heina- ja põllumaale sissesõidetud teerajad. Foto Heiki Kalberg 2015.

Lisaks teekoridoridele on heinamaade ja põldude kasutusest väljalangemise tõttu hakatud kasutama otseteid, mida varem kasutada ei saanud. See on viinud olukorrani, et mitmel pool on sõltuvalt sihtpunktist üle lagendiku sisse sõidetud mitu erinevat teekoridori (nt Tolli juures).

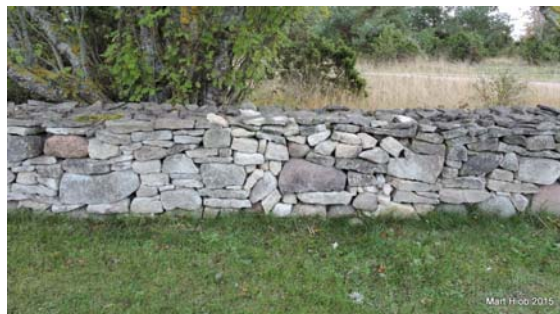
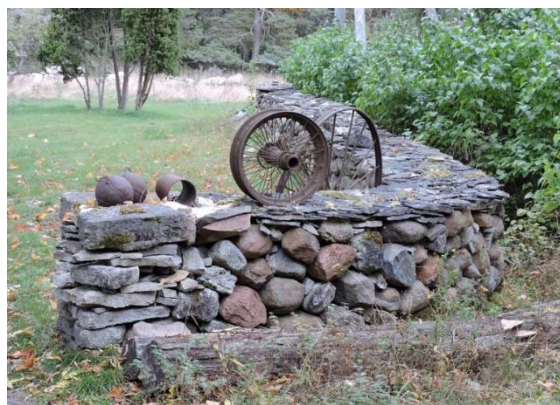
Foto 64. Ümber laotud kiviaed Vilsandi külas Kaheveskil (ülal) ja Koplil (all). Mõlema puhul on kasutatud nii pae- kui maakive. Fotod Mart Hiob 2015.

Vilsandi kultuurmaastiku ühe vanima kihistusena on väga hästi säilinud maakivist ja paekivist piirdeaiad, mis ümbritsevad talude põllu- ja karjamaid, aga ka taluõuesid. Taluhoonete hooldamisel ja uute rajamisel on paljudes kohtades ka vanad kiviaiad korrastatud ning rajatud uusi. Praegu Vilsandi külas enim levinud kiviaiad on materjali kättesaadavusest tulenevalt kuivlaotud paekiviaiad. Mõnel pool on lisaks paekivile kasutatud ka maakivi. Aia kõrgus on tavapäraselt 0,8 m kuni 1,2 m, kuid kui soovida kasutada aeda kaitseks metsloomade eest või koduloomade piiramiseks, peaks kõrgus olema vähemalt 1,5 m või enam. Ajaloolistelt fotodelt on näha, et aiad ongi nii kõrged olnud. Tuulekaitseks peaks ehitama veelgi kõrgemaid aedu, mille olemasolu kohta Vilsandi külas andmed puuduvad. Soovitav on piirduda 1,5 m kõrguste kiviaedadega. Kiviaia laius on tavapäraselt 0,6 m kuni 1 m. Kiviaia peale võib asetada ka puitaia, kuid see on pigem soovitatav vaid piirdefunktsiooni täitmise vajadusel.

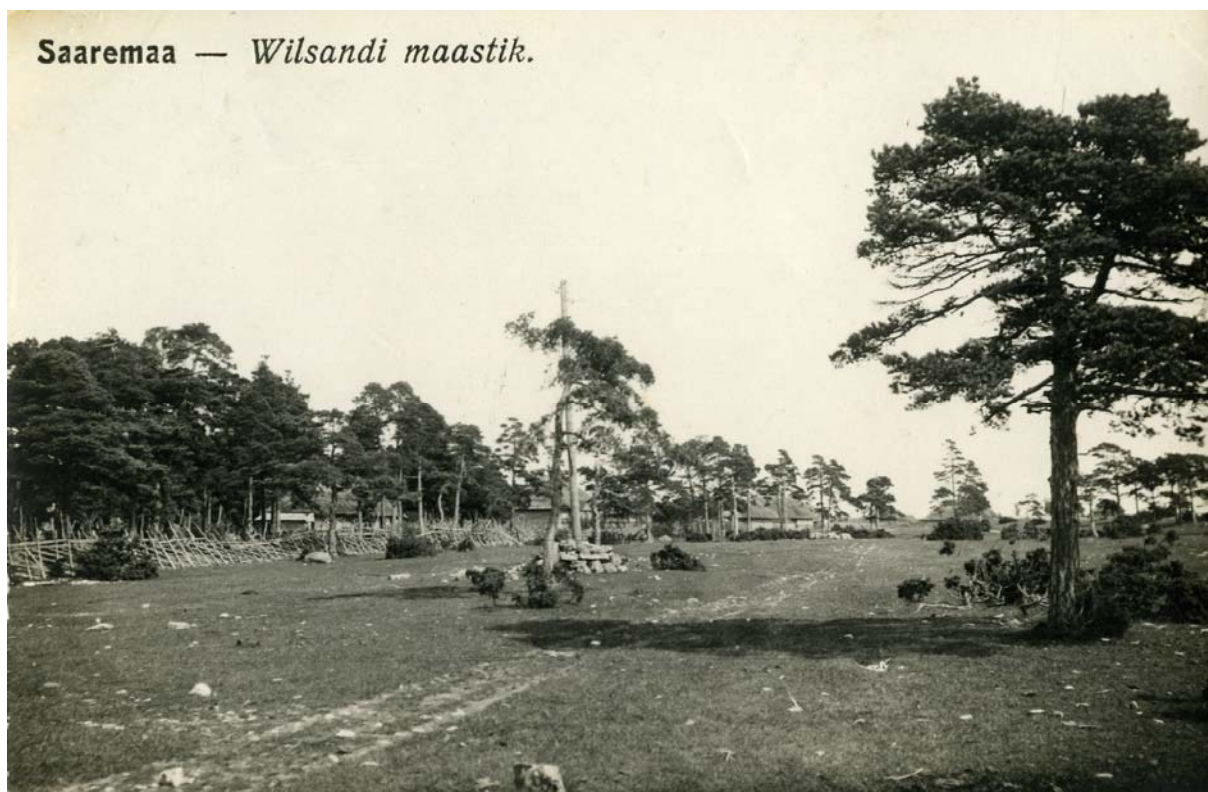
Foto 66. Roigasaiad Vilsandil. Saaremaa muuseum F 3761:1969 F.

Ajaloolisi puitaedu ei ole säilinud, on vaid üksikud fotod. Puitaiad on olnud eelkõige

roigastest, mida võiks puitaia ehitamise soovi korral kasutada ka edaspidi.

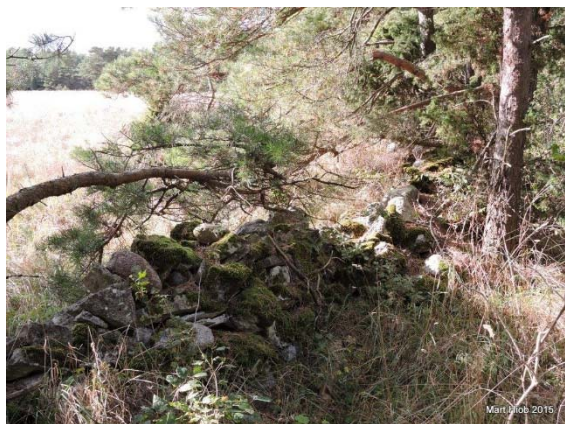
Foto 67. Tolli talu Kadarikupõllu vähemalt 200 aasta vanune lagunenenud kiviaed. Ka põld on kasutusest väljas. Foto Mart Hiob 2015.

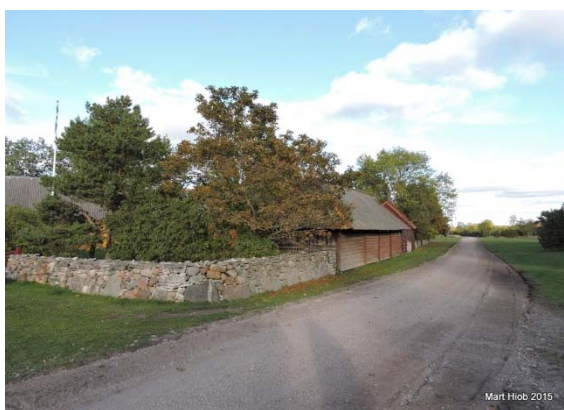
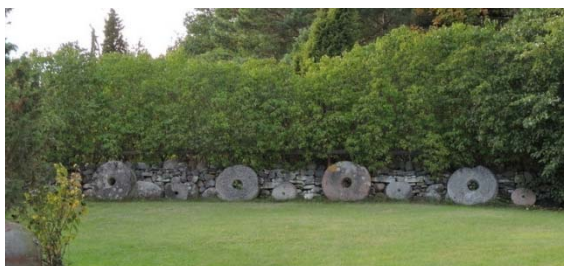
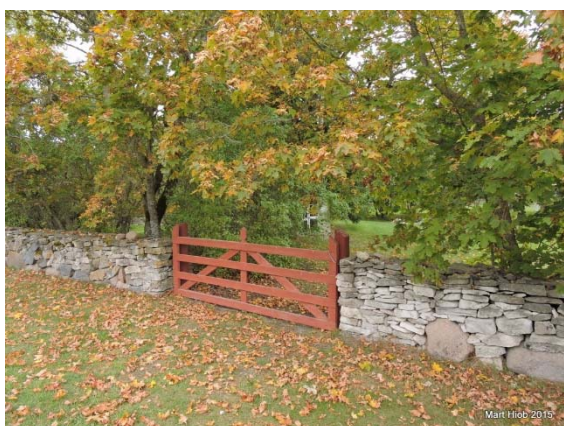
Foto 70. Kusti taluõue piirdeaed, mille ees on ilmetamiseks vanad veskikivid, ja traditsioonilise kujundusega puitvärav. Foto Mart Hiob 2015.

Uute talukohtade rajamisel paistab probleemiks olevat krundi piirdeaia materjali ja tüübi valik. Külale mitteisloomulike puitlippaedade asemel on soovitatav taastada ja rajada kiviaedu või roigasaedu, mida paljudes kohtades on ka tehtud. Kiviaiale sobib traditsiooniline töötlemata ümarlattedest puitvärav, mille häid eeskujusid võib külas näha mitmeid.

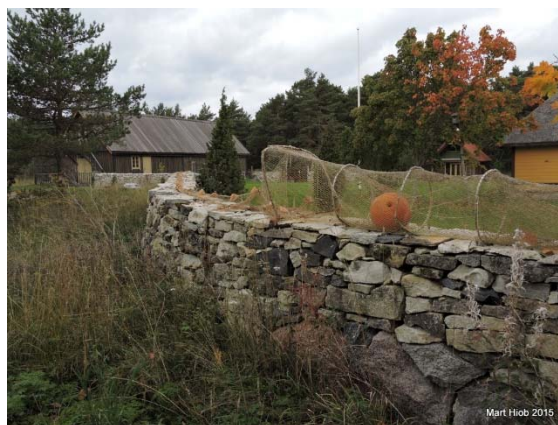
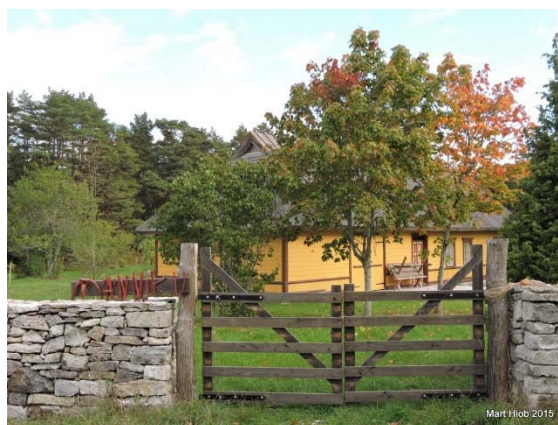
Foto 71. Männiku taastatud/rajatud kiviaed ja sellega sobivad puitväravad. Foto Mart Hiob 2015.

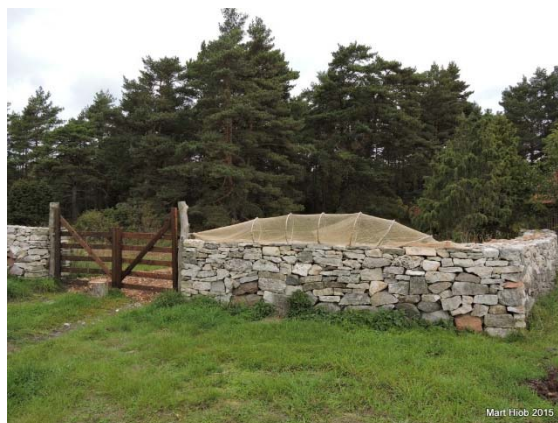
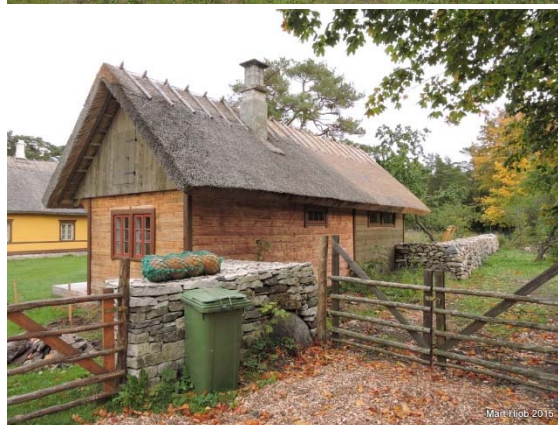
Foto 72. Männiku talu taastatud kiviaed ja sellega sobivad puitväravad. Foto Mart Hiob 2015.

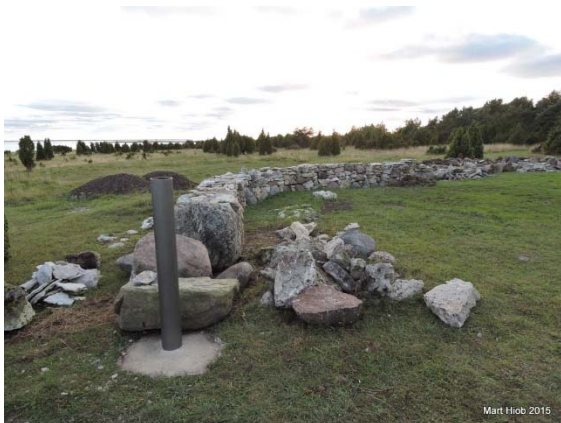
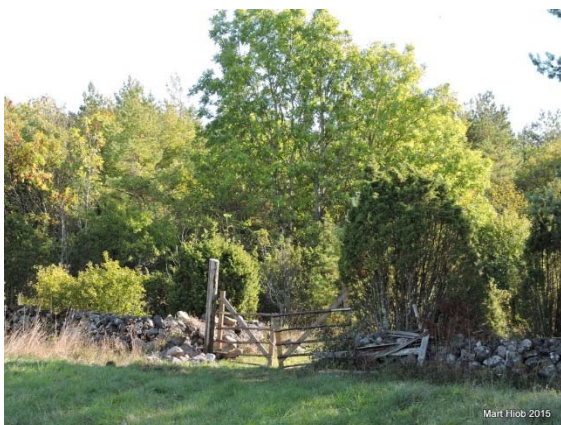
**Foto 73. Joosepi õue uue kiviaia ehitus ja Kulpri (tänapäevase Kullamäe) vana kiviaed ja värav. Foto Mart Hiob 2015.**
