### 3. Külade kirjeldused

#### 3.1. Vilsandi küla

##### 3.1.1. Asustuse kujunemise ajalugu

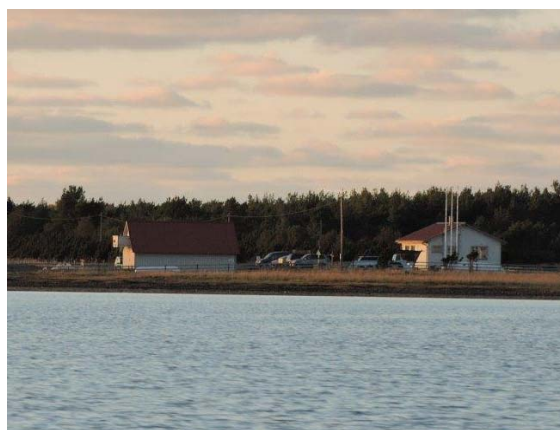
**Foto 75. Vikati sadam. Foto Mart Hiob 2015.**

Olemasolev Vikati sadam on heas seisukorras ning olulist väljaehitamist ei vaja. Võib suurendada sadamas pakutavate teenuste hulka. Olemasolev pinnastee Saaremaale on optimaalses seisukorras – see ei ole läbitav tavaautodega, kuid annab eritranspordile võimaluse ilma paadita saarele pääseda. Tee oleks soovitatav mingil määral välja ehitada kruusateena. Samas tee kõigile külastajatele läbitavaks tegemine võib tõsta plahvatuslikult saare külastajate arvu, mis võib omakorda kahjustada Vilsandi külale omast rahulikku elutempot ning ei ole seetõttu soovitatav. Peamiseks ühenduseks Vilsandi saarega võiks jääda paadiühendus.

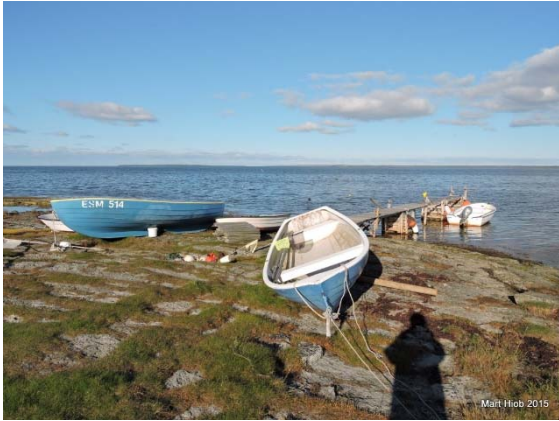
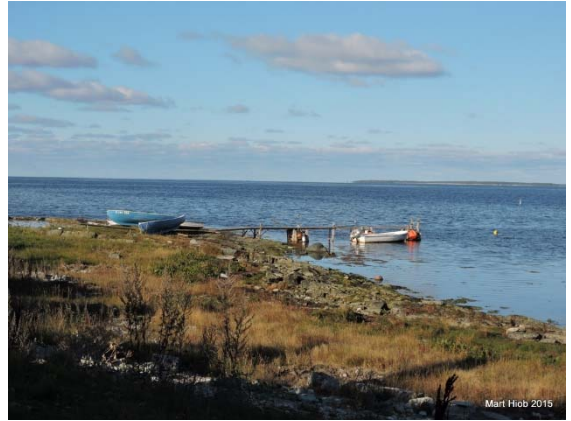
Foto 76. Lauter Laulu katastriüksusel. Fotod Mart Hiob 2015.

Tänapäeval on Vilsandil vaid üks sadamakoht – Vikati sadam – ning üks lautrikoht põhjarannikul Lauulu katastriüksusel.

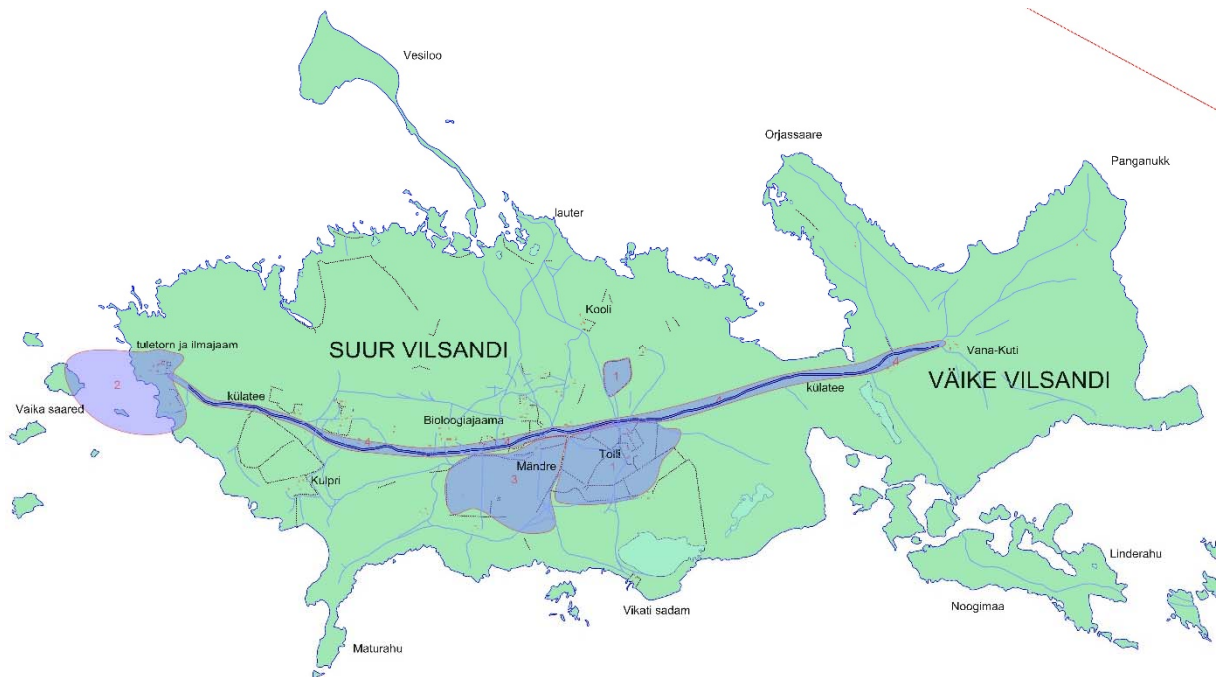
Joonis 46. Vilsandi küla kultuuriväärtuslikud alad (tähistatud siniste nummerdatud aladena): 1. Tolli talu ümbrus; 2. tuletorni ja ilmajaama ümbrus, 3. Mändre talu ümbrus ja saare keskosa; 4. Vilsandi ida-lääne suunaline külatee. Sinisega näidatud tänased teed, mustaga kiviaiad, punasega hoonestus. Alus: Eesti Põhikaart.

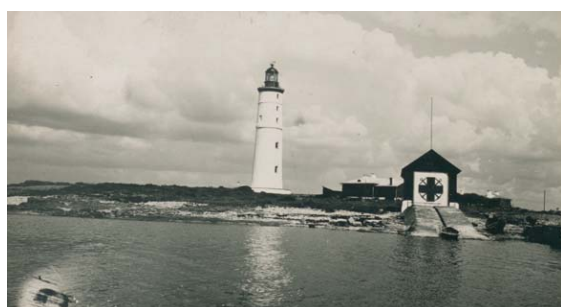
Foto 92. Vilsandi tuletorni kompleks 1925. a merelt vaadatuna. Foto Eesti rahva muuseumi fotokogu ERM Fk 461:4.

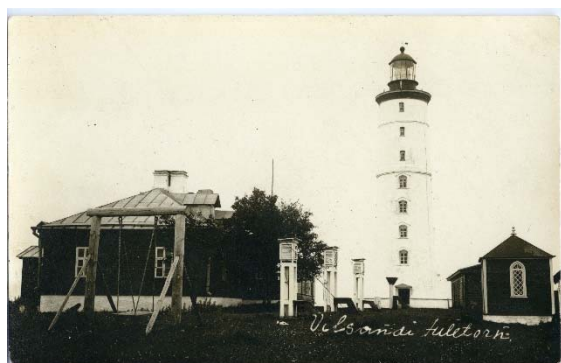
Foto 93. Vilsandi tuletorni kompleks 1925. a. Foto Saaremaa muuseum F 3761:1654 F.

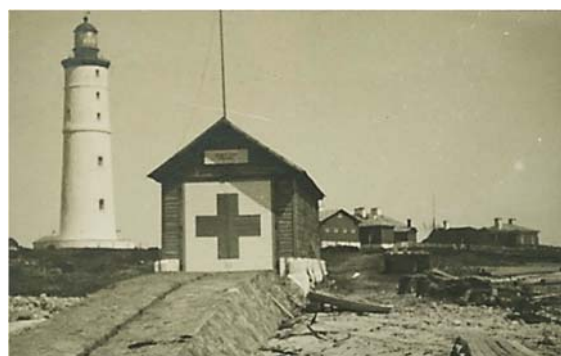
Foto 94. Vilsandi päästejaam töökorras olevana. Eesti meremuuseum F 5147.

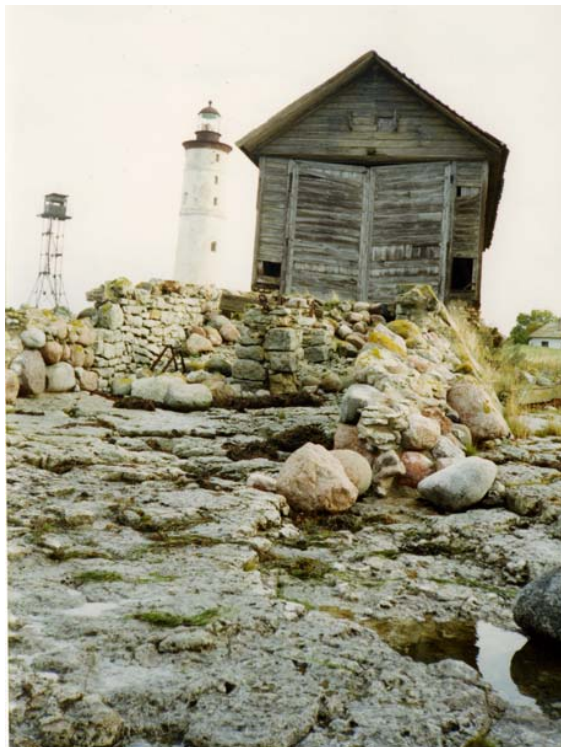
Foto 95. Vilsandi päästejaam enne restaureerimist. Eesti meremuuseum F 1902/4.

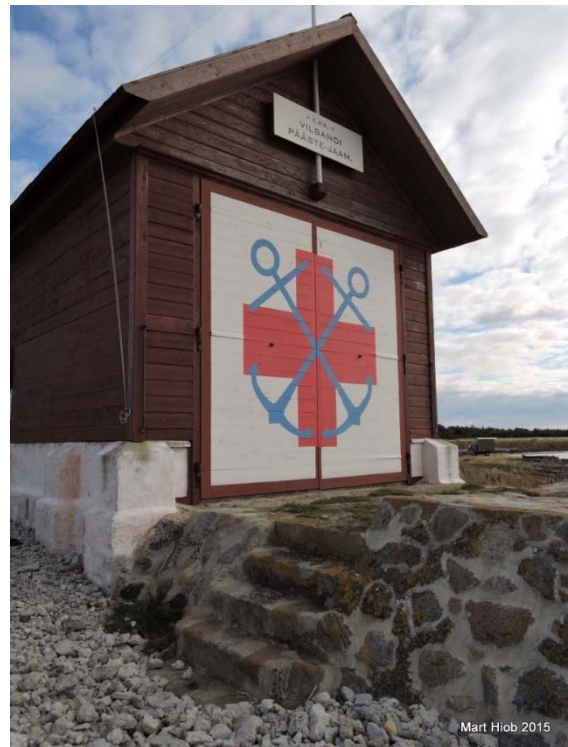
Foto 96. Vilsandi päästejaam pärast restaureerimist. Foto Mart Hiob 2015.

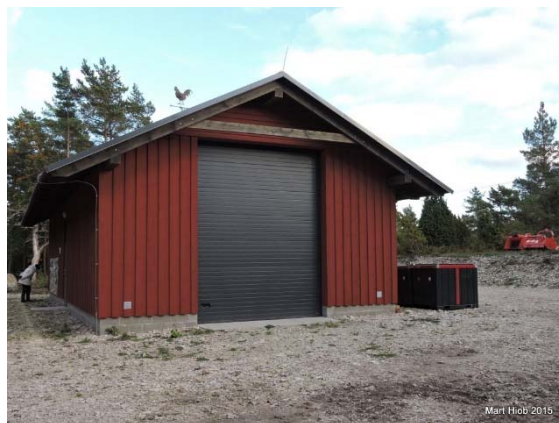
Foto 97. Püstitatud päästetehnik kuur Suure Vilsandi keskosas Koolinuka maaüksusel. Foto Mart Hiob 2015.
